2019-12-05

Rapport

Inventering och elfiske i Brattbäcken,  
Gamm-Karbäcken samt Högnäsån  
inom Tåsjö FVOF 2019

*Tina Hedlund*  
*Aquanord AB*

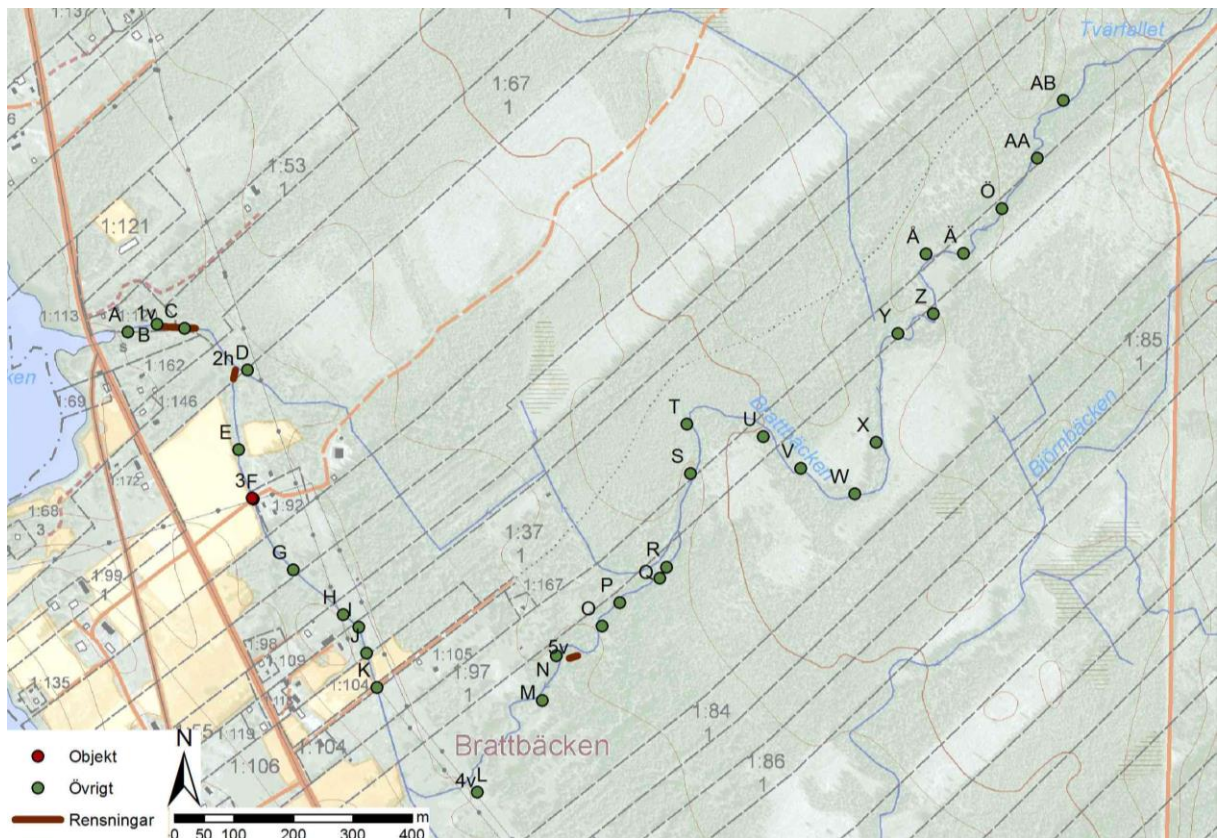
Figur 1. Inventerade objekt (numrerade) i Brattbäcken samt övriga noteringar markerade med bokstäver.

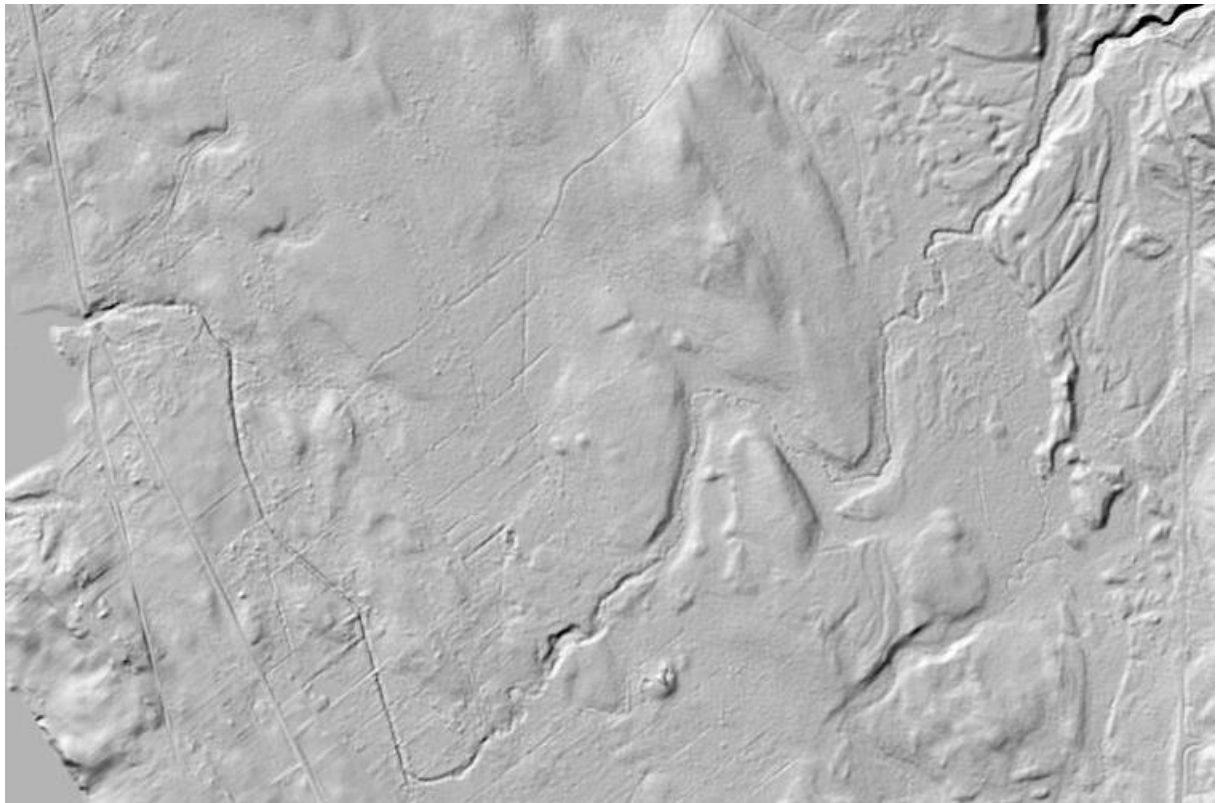
Nästan hundra år efter det första beslutet (1948) dämades Tåsjön därefter upp för vattenkraftsändamål. Vattenytan höjdes åtta meter och varierar nu mellan 249 och 255 m.ö.h. Dämningen innebar sannolikt att de låglänta odlingsmarkerna runt bl.a. byn Brattbäcken blev fuktigare när även grundvattenståndet bör ha höjts. Den omfattande kanaliseringen av den nedre delen av Brattbäcken kan därför härröra från denna period (figur 1 och 2).

Figur 2. Markskuggningskarta över Brattbäcken där de övre delarna är tydligt meandrande och följer en naturlig sträckning medan de nedre delarna av bäcken är raka och tydligt kanaliserade. (Karta lånad från Skogsstyrelsen).

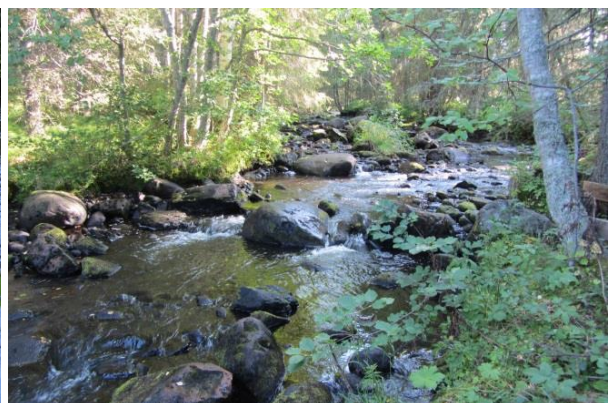
Inventeringen i Brattbäcken påbörjades vid utloppet i Tåsjön och avslutades 3500 meter högre upp vid ett totalt vandringshinder, Tvärfallet (figur 1). På grund av dämningen av Tåsjön utgjordes den nedersta delen av Brattbäcken av stillastående vatten (figur 3 och 4). Utloppet passerades av en bro, vilken inte utgjorde vandringshinder för fisk. Uppströms lugnvattnet i figur 5 påträffades den första strömsträckan i bäcken (figur 6-10), vilken var den mest naturliga sträckan i den nedre delen av bäcken. Strömsträckan var dock uppdelad i två fåror varav den låga vattenföringen i bäcken vid inventeringen medförde vandringshinder i den vänstra fåran. Detta berodde på en hållklack med mycket tunt vattenlager över. Invid denna fanns sannolikt rester av en riskista, vilken dock inte noterades som ett eget objekt vid inventeringen (figur 7). Fåran var dock mycket fin och blockrik uppströms hållklacken (figur 8). I den högra fåran fanns vandringsmöjligheter för fisk och det fanns även en del block och sten i fåran (figur 9), men inte lika mycket som i den övre delen av den vänstra fåran. Uppströms fårornas delning fanns en del block i fåran, men framförallt längs strandkanterna (figur 10)

Figur 10. Strömsträcka från strax nedan förgreningen och uppströms.

För att skapa bättre reproduktionsmöjligheter för öring kan utläggning av lekgrus inom sträckan, i kombination med utläggning av de block som ligger längs stränderna genomföras. Strömsträckan är relativt kort varför dessa åtgärder, vid behov, kan genomföras manuellt.

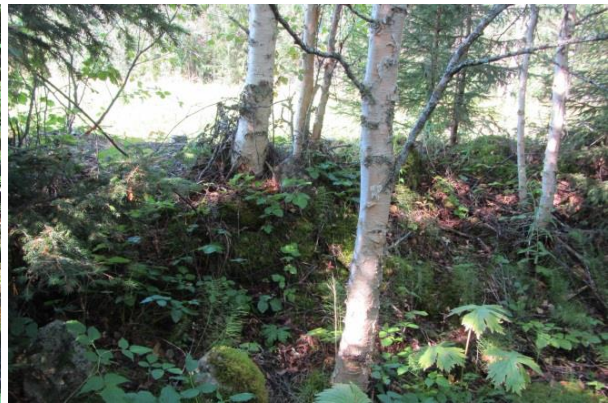
Uppe på den schaktade vallen längs bäckens vänstra sida fanns ett flertal block som skulle kunna återföras till fåran (figur 18). I denna strömsträcka placerades även den nedre av de två elfiskelokalerna, vilken benämndes "nedan sågen" (figur 19) och i vilken amerikansk bäckröding och ett bäcknejonöga fångades.

Figur 18. Schaktad och bevuxen vall på åns vänstra sida med block på toppen.

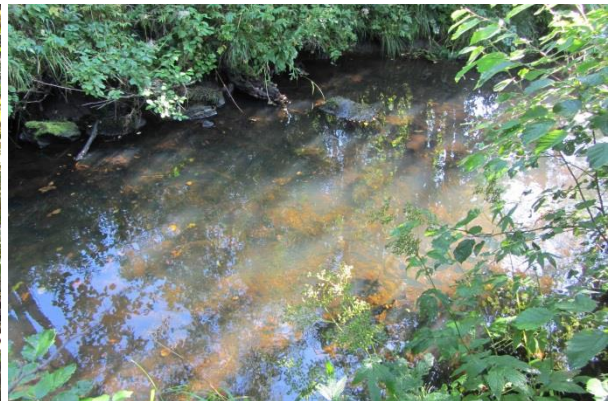
Vid punkt E blev ån återigen lugnflytande och nästintill stillastående (figur 20).

Figur 20. Stillastående sel vid punkt E.

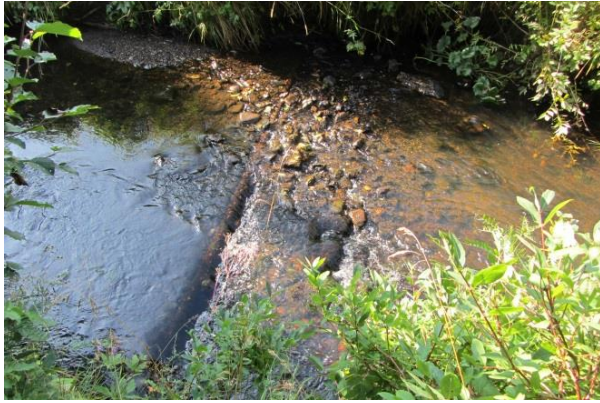
Vid punkt J fanns ett rör, möjligen ett vattenledningsrör, liggande tvärs över bäcken, vilket vid det extremt låga flödet försvårade uppströms passage för fisk (figur 27). Botten utgjordes av sten och grus som var lämpligt som lekgrus. Bristen på grövre material medförde däremot brist på lämpliga uppväxtområden för de yngel som kläcks ut.

Figur 27. Vattenledningsrör vid punkt J.

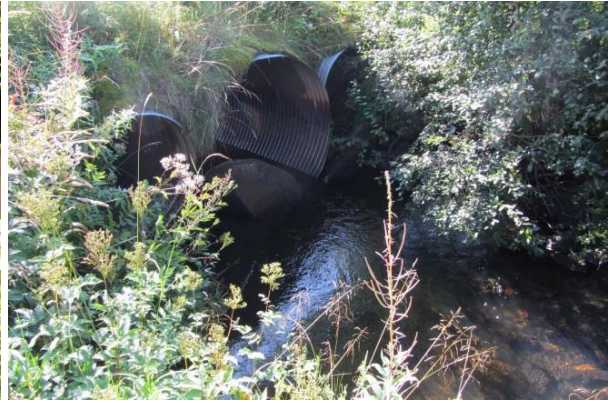
Vid punkt K fanns en större vägpassage med tre vägtrummor i stål, varav två vattenfylles vid högre flöden i bäcken (figur 28 och 29). Uppströms vägen delade bäcken sig i två fåror, varav den fåra som anslöt från söder oväntat nog hade en större vattenföring än den fåra som fortsatte rakt fram och som på kartan utgjorde huvudfåran (figur 30).

Figur 28. Vägtrummor vid punkt K. Uppströms vy.

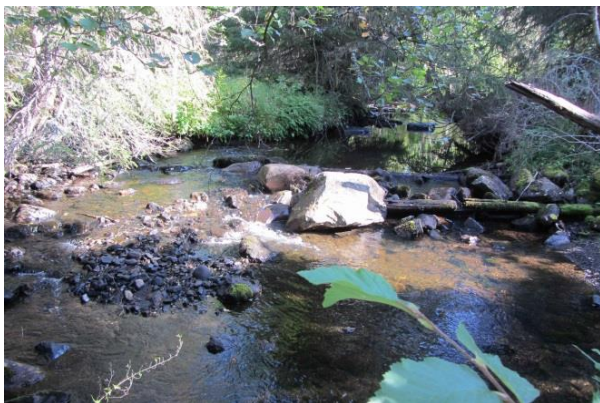
Figur 37. 4v, sannolikt rester av en tidigare fördämning.

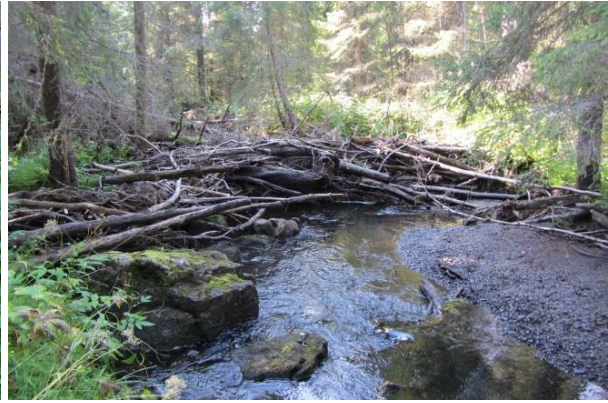
Figur 53. Sträcka med mycket gott om ved vid punkt Q. Figur 54. Stor bröt vid punkt R. Totalt vandringshinder.

Bröten utgjorde ett totalt vandringshinder för fisk i bäcken vid det aktuella vattenflödet och hindrade även vattnet vid högflöde i bäcken. Detta var tydligt genom att stora mängder material även spolats upp i ett flertal högar på stränderna och en bit in i skogen (figur 55). Uppströms hindret hade fint material i form av sand sedimenterat där vattnet blev stillastående (figur 56). Vandringshindret bör öppnas upp för att säkerställa fria vandringsvägar, på samma sätt som objekt P.

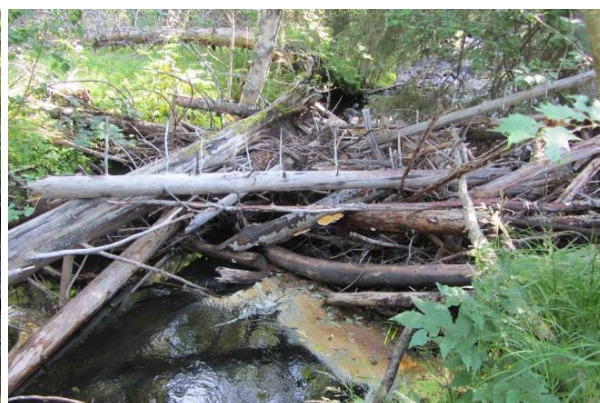
Figur 64. Bröt vid punkt X.

behöva åtgärdas på samma sätt som tidigare beskrivet för att undvika framtida vandringshinder. Ovanför W blev ån något mer lugnflytande med längre selsträckor och djupare höljor samt endast kortare strömpartier (figur 65-68). En av höljorna fanns vid punkt Y. Denna var skuggig och hade grusbotten samtidigt som tillgången på död ved var god i området (figur 67). Vid punkt Z var fåran meandrande (figur 69) med torrlagda sidofåror i anslutning till bäcken.

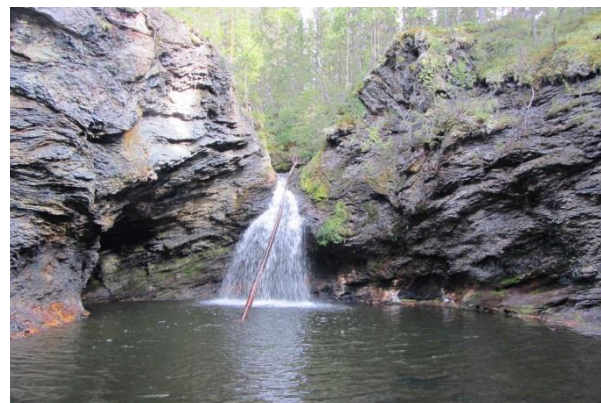
Inventeringen avslutades vid Tvärfallet, vilket utgjorde ett totalt vandringshinder för fisk (figur 77). Nedan fallet fanns däremot en större hölja, vilken kan utgöra en lämplig övervintringslokal för fisk då den är djup nog att inte riskera bottenfrysning. Den kan även fungera som refug vid tillfällena med extremt låga vattenflöden i bäcken.

Figur 77. Tvärfallet

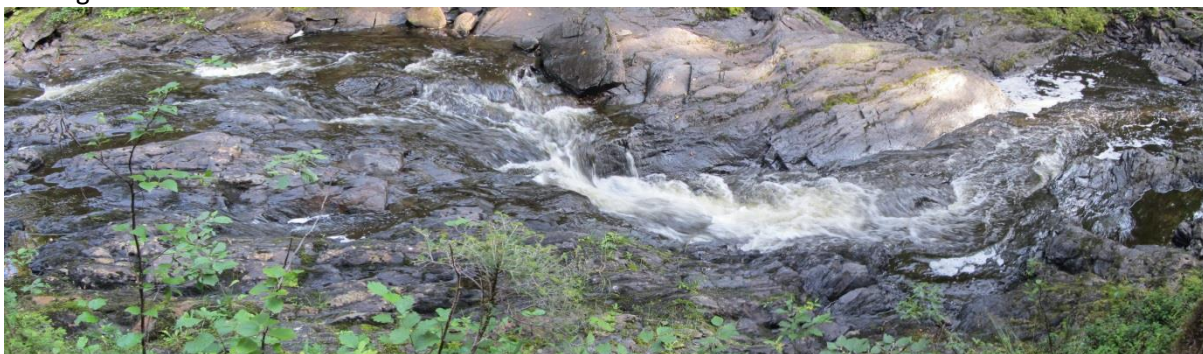
Vid punkt D fanns ytterligare ett brant hållparti (figur 105). Uppströms detta påträffades dels en del grus, men även en hölja (figur 106) innan nästkommande håll med vandrings svårigheter (figur 106 och 107) vid punkt E. Även denna håll var relativt brant med ett förhållandevis tunt forsande vattenlager, vilket utgjorde vandrings svårigheter för fisk, åtminstone vid aktuellt vattenflöde. Då samtliga vandrings svårigheter från punkt B och uppströms utgjordes av hållområden är dessa svåra att åtgärda. Utläggning av block för att fylla upp och tröskla bort delar av fallhöljden förbi hållområdena är mycket svårt då blocken sannolikt kommer att röra sig nedströms under högflödesperioder. Vandrings svårigheterna är emellertid naturliga varför de inte heller med säkerhet bör åtgärdas.

Figur 105. Brant hållparti vid punkt D.

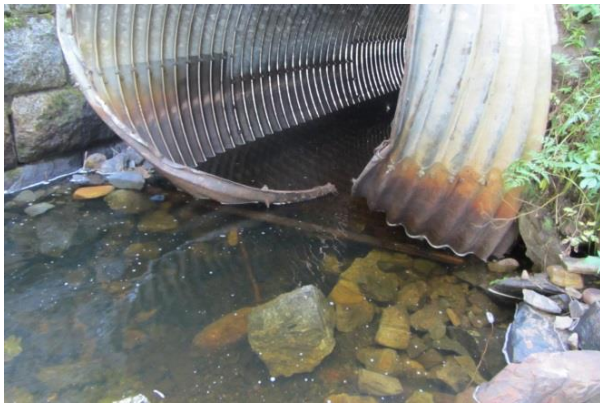
Uppströmssidan av de två trummorna var däremot deformerade, troligen p.g.a. kraftig isgång som tryckt ihop och vikt in den nedre delen av trummorna (figur 119 och 120). Detta bromsar vattenflödet in i trumman vid högre flöden i ån, med sämre dränerande effekt som följd. Tätningen till höger om den högra trumman hade även skadats och delvis eroderat bort bakom kilstenstäckningen (figur 120). Trummorna var vandringsbara för fiskar och vattenlevande organismer, men behöver åtgärdas för att säkerställa vägens hållbarhet.

Figur 119. Demolerad uppströmssida av vänster vägtrumma.

Vandringsvårigheten vid punkt A bör åtgärdas för att öring från Tåsjön skall kunna nyttja den nedersta delen av Högnäsån som reproduktions- och uppväxtområde. Detta kan genomföras relativt enkelt med hjälp av manuella åtgärder genom att vinscha ner det stora blocket till den allra översta delen av höljan samt fylla på med omkringliggande block och grövre stenar. Utöver detta bör vägtrumorna ses över och, om möjligt, åtgärdas av Trafikverket.

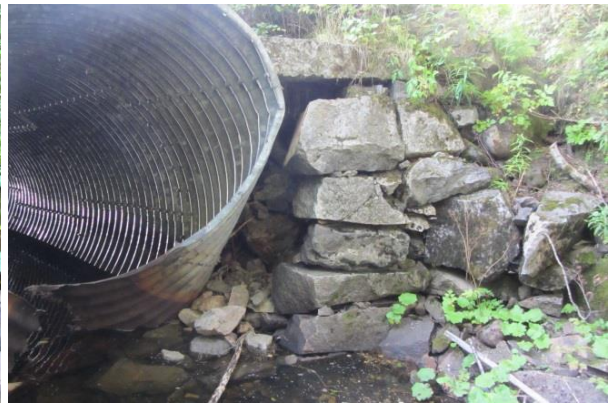
Figur 120. Demolerad uppströmssida av höger vägtrumma samt skador på fyllnadsmassor bakom kilstenstäckning.

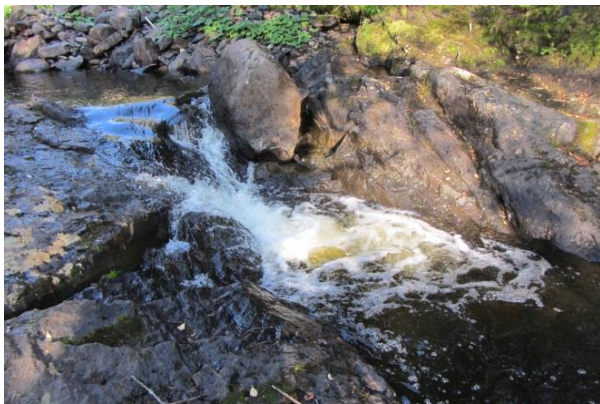
Figur 123. Hällklack med vandringsvägrighet, punkt A. Punkt A, vy nedströms.

För att underlätta fiskvandring förbi punkt A kan block placeras ut i hällklackens nedre del för att förlänga fallet till en strömsträcka. Då höljan är djup kommer detta dock att kräva relativt många eller stora block. Lämpligen kan blocket vid hällens övre del nyttjas först (figur 124). Detta bör med precision styras ned för att fylla upp utrymmet direkt nedanför hällklacken och utgöra bas för eventuella ytterligare block som placeras ut.
