Rapport

Biotopåtgärder i  
Gamm-Karbäcken och Högnäsån,  
Tåsjö FVOF 2020

*Tina Hedlund  
Aquanord AB*

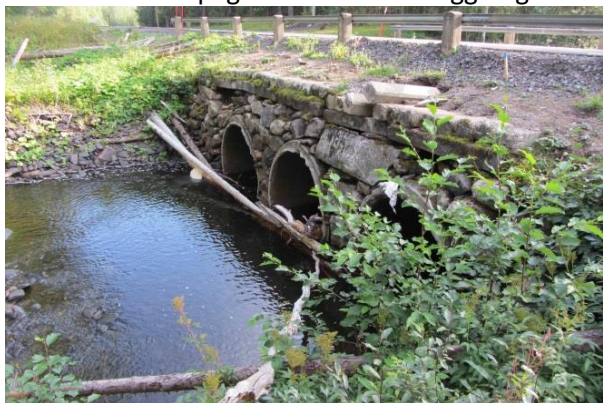
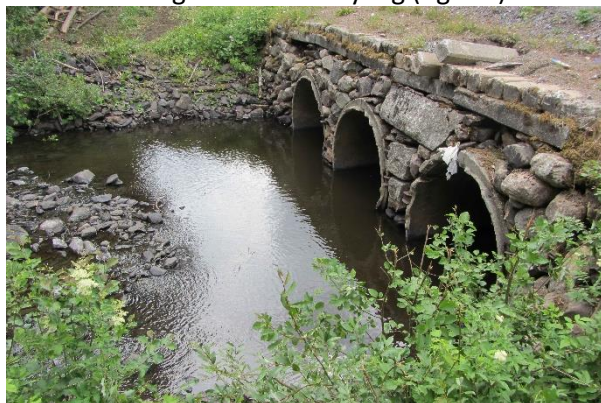
Vid vägtrummorna rensades bråten bort, vilket hade spolats nedströms och samlats på ovensidan av vägen (figur 3). Rensningen medförde ett förbättrat flöde genom trummorna och minskad risk för erosion av vägbanken. Uppströms bron lades en del grövre material ut, men då sträckan endast innehöll lite lämpligt material för utläggning blev skillnaden av åtgärderna inte tydlig (figur 4).

Figur 3. Vägtrummor före respektive efter åtgärd.

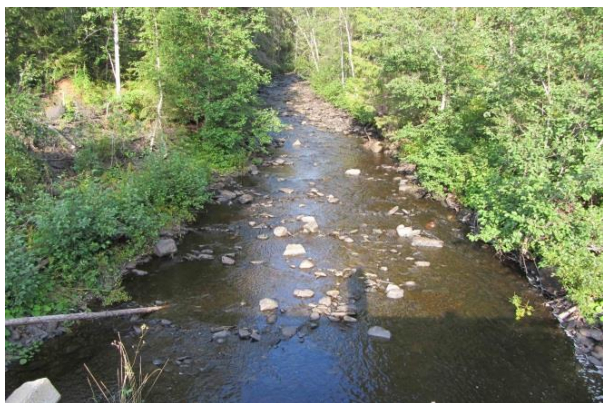
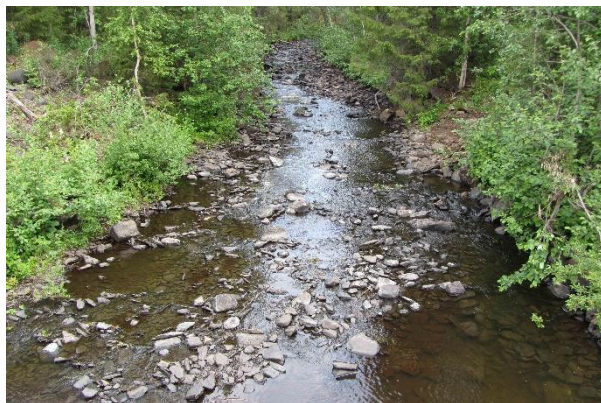
Figur 4. Vy uppströms bron före respektive efter åtgärd.

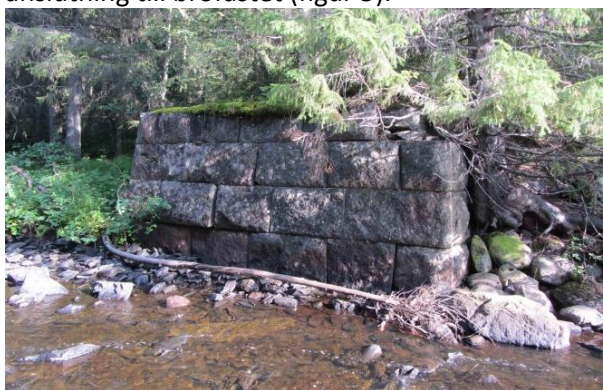
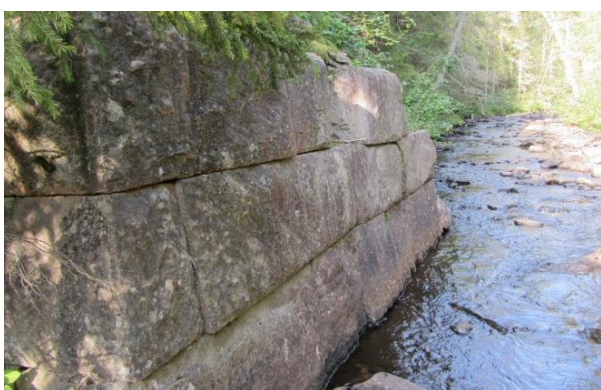
Det gamla brofästet lämnades helt intakt som planerat och inga åtgärder genomfördes heller i anslutning till brofästet (figur 5).

Figur 5. Gammalt brofäste av kilsten (objekt 2).

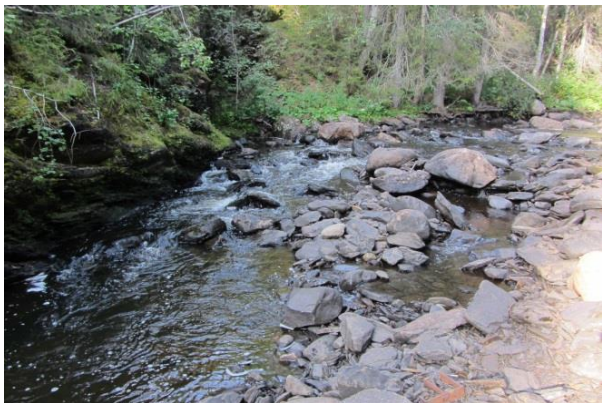
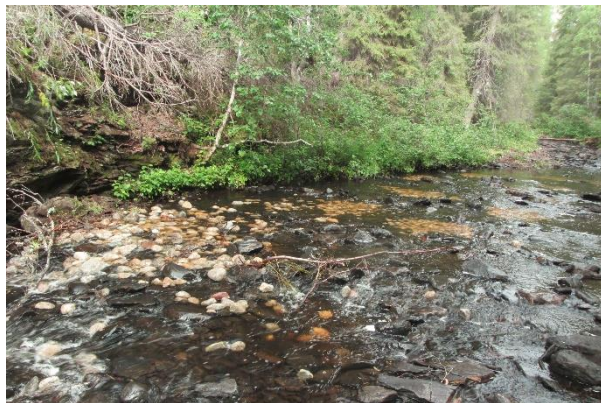
Figur 9. Lekbottnar anlagda vid punkt A. Vy före respektive efter åtgärd.

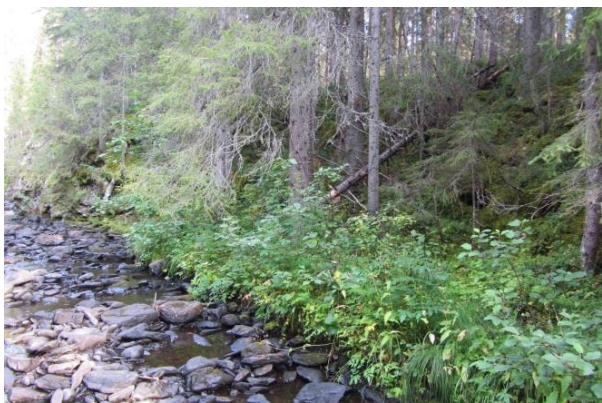
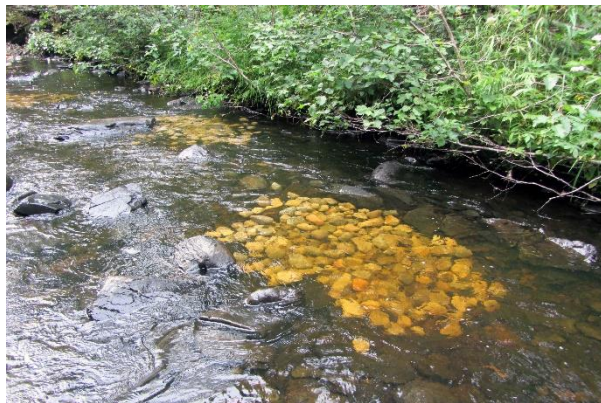
Figur 10. Lekbottnar anlagda vid punkt A (vänster sida av bäcken). Vy före respektive efter åtgärd.

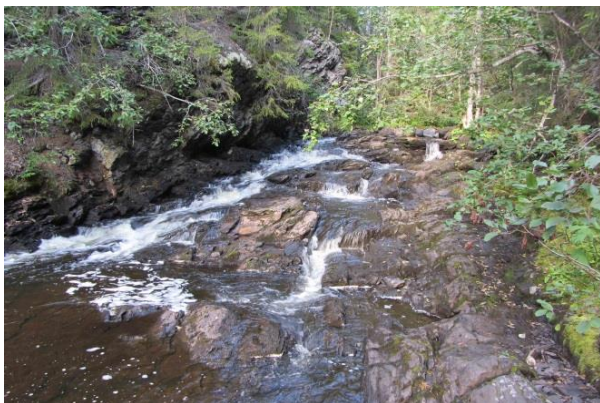
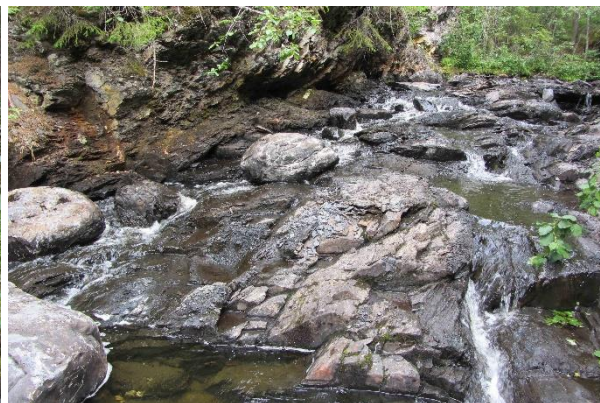
Figur 15. Fors över hållområde vid punkt B före respektive efter åtgärd.

Därefter följde den första av de vid lågvatten svårpasserade hållpartierna vid punkt B (figur 15).

I lågvattenfåran över hållarna vid punkt B placerades grövre block för att bromsa vattnet och samtidigt skapa mindre höljor och en ett mer varierat vattendjup samt vattenhastighet. De grövsta tillgängliga blocken användes, för att så lång som möjligt säkerställa att dessa skall ligga kvar även vid höga flöden (figur 16).

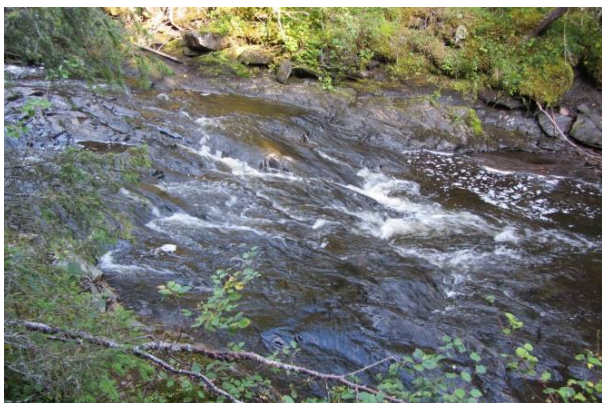
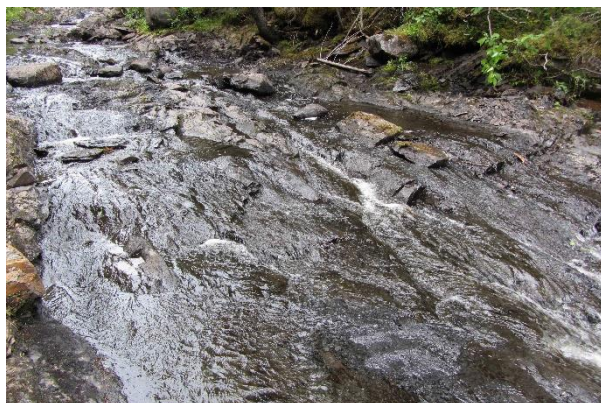
Ytterligare en liten bit längre upp återfanns nästkommande svårpasserade hällområde vid punkt C (figur 20). Då det var mycket dålig tillgång på lämpliga block att lägga ut var det svårt att helt eliminera vandringsvårigheterna vid lågvatten. Hällen kan därför även fortsättningsvis komma att utgöra partiellt vandringshinder vid lågvatten (figur 20, höger).

Figur 20. Häll med tunt vattenskikt vid punkt C, före respektive efter åtgärd.

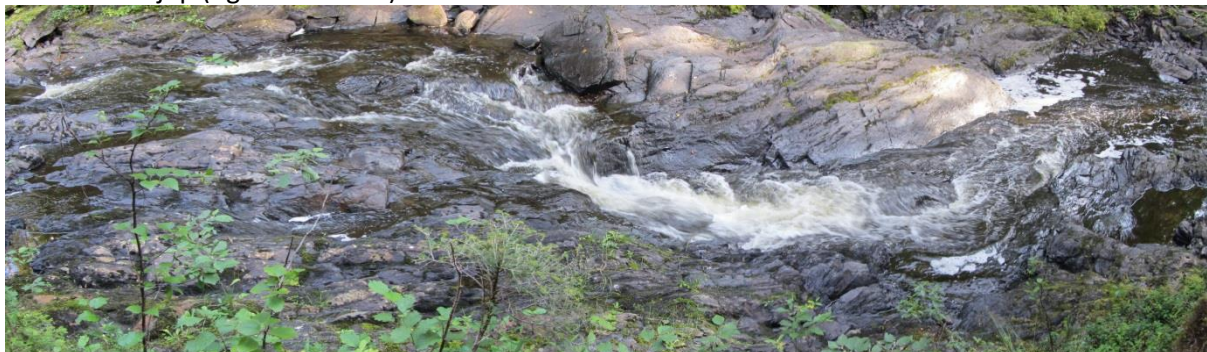
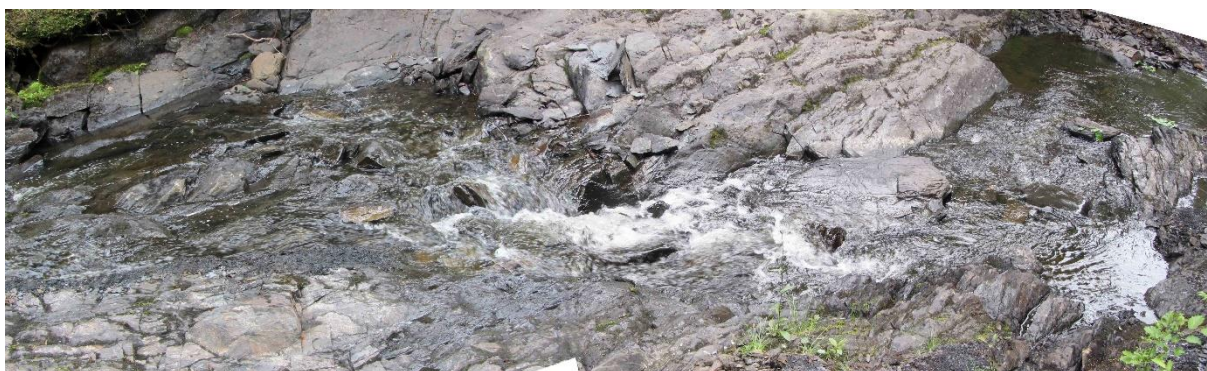
Figur 21. Brant hållparti vid punkt D, före respektive efter åtgärd.

Efter punkt C följde hällarna vid punkt D. Över dessa hällar bildade bäcken en smal fors, i vilken grövre material lades ut för att tröskla bort delar av fallhöjden samt öka vattennivån något (figur 21),

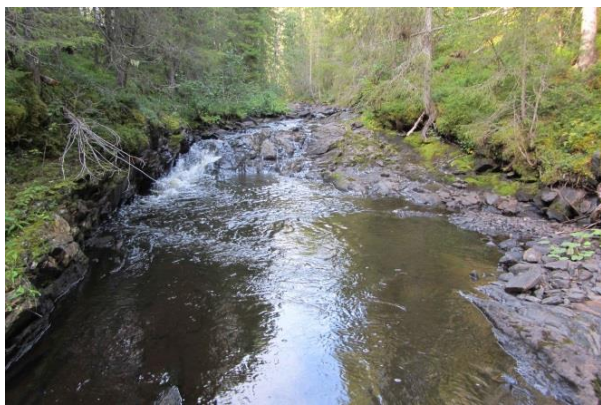
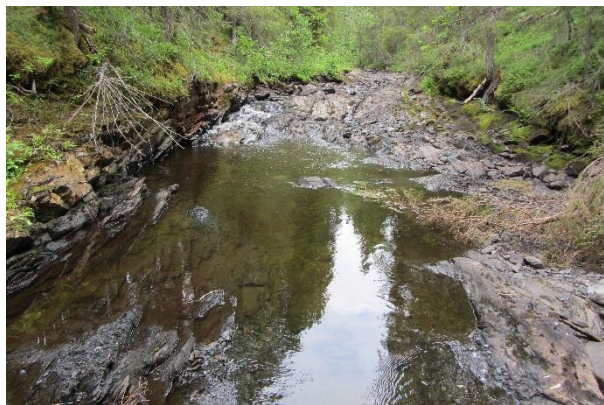
Mellan punkt D och E fanns en mindre hölja. Punkt E var i sin tur ytterligare ett hållområde med vandrings svårigheter (figur 22). Vid lågvatten rann vattnet endast på den högra sidan av bäcken. I denna fåra placerades block ut för att öka turbulensen i strömfåran och skapa ett mer varierat samt ökat vattendjup (figur 22 och 23).

Figur 22. Hölja med hållområde (punkt E), före respektive efter åtgärd.

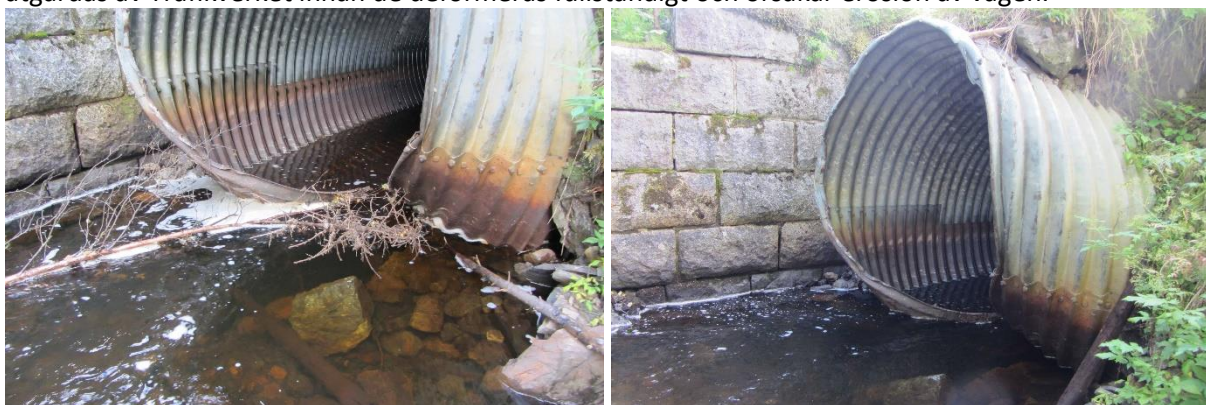
Vägtrummmorna var precis som vid inventeringen deformerade och en hel del bråte hade ansamlats vid inloppet till dessa. Detta rensades bort för att säkerställa fiskvandring och minska risken för att trummorna deformerades ytterligare vid högre flöden (figur 31 och 32). Trummorna behöver dock åtgärdas av Trafikverket innan de deformas fullständigt och orsakar erosion av vägen.

Figur 31. Vänster vägtrumma före respektive efter rensning.

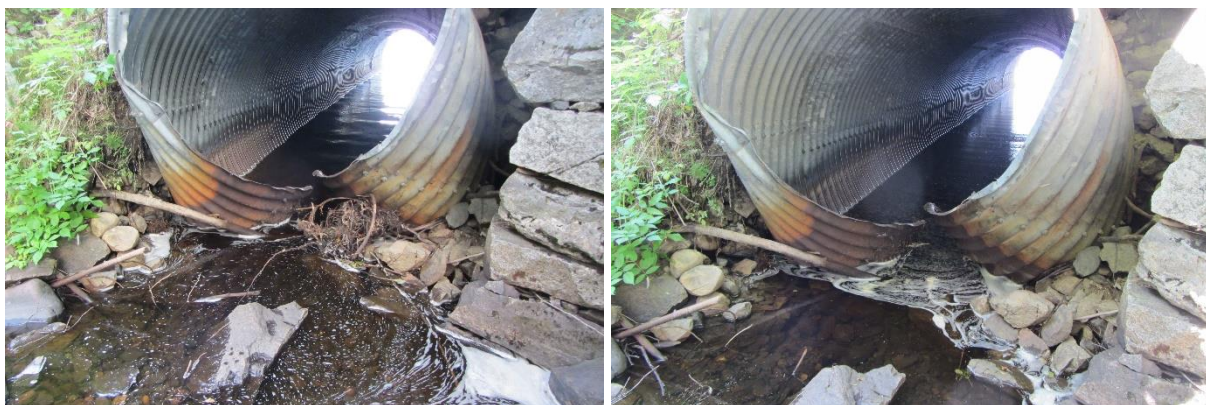
Figur 32. Höger vägtrumma före respektive efter rensning.

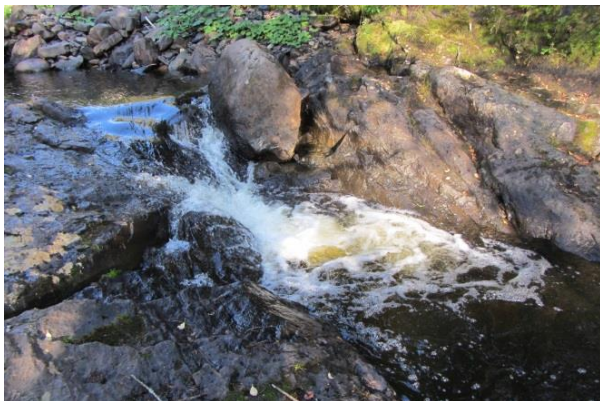
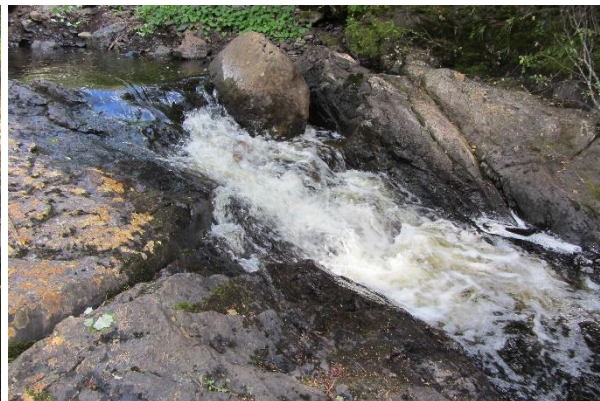
Ovan vägen trösklades därefter det hållområde som utgjorde vandringssvårighet för fisk. Det stora block som balanserade på kanten av tröskeln och som var planerat att flyttas till fallets nederkant för att utgöra basen för tröskeln, visade sig dock vara för tungt för att kunna vinschas. Tröskeln byggdes därför av något mindre block från området ovanför (figur 33–35).

Figur 34. Hällklack med vandringssvårighet, punkt A före respektive efter åtgärd.

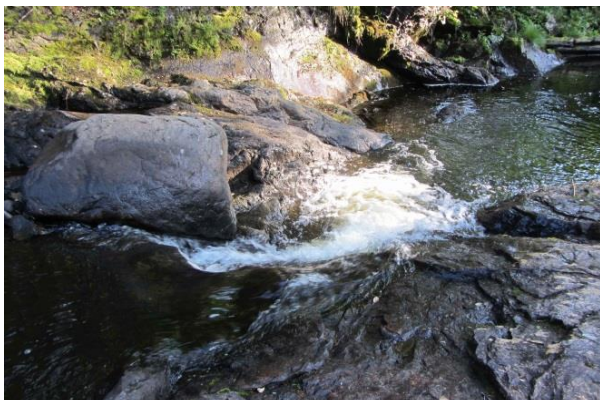
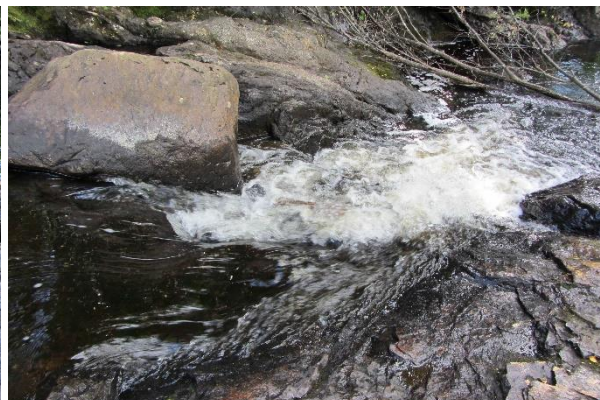
Figur 35. Punkt A före respektive efter åtgärd, vy nedströms.
