2023-09-03

Rapport

Elfiske i Gammkarbäcken
samt Högnäsån
inom Tåsjö FVOF 2023

*Tina Hedlund
Aquanord AB*

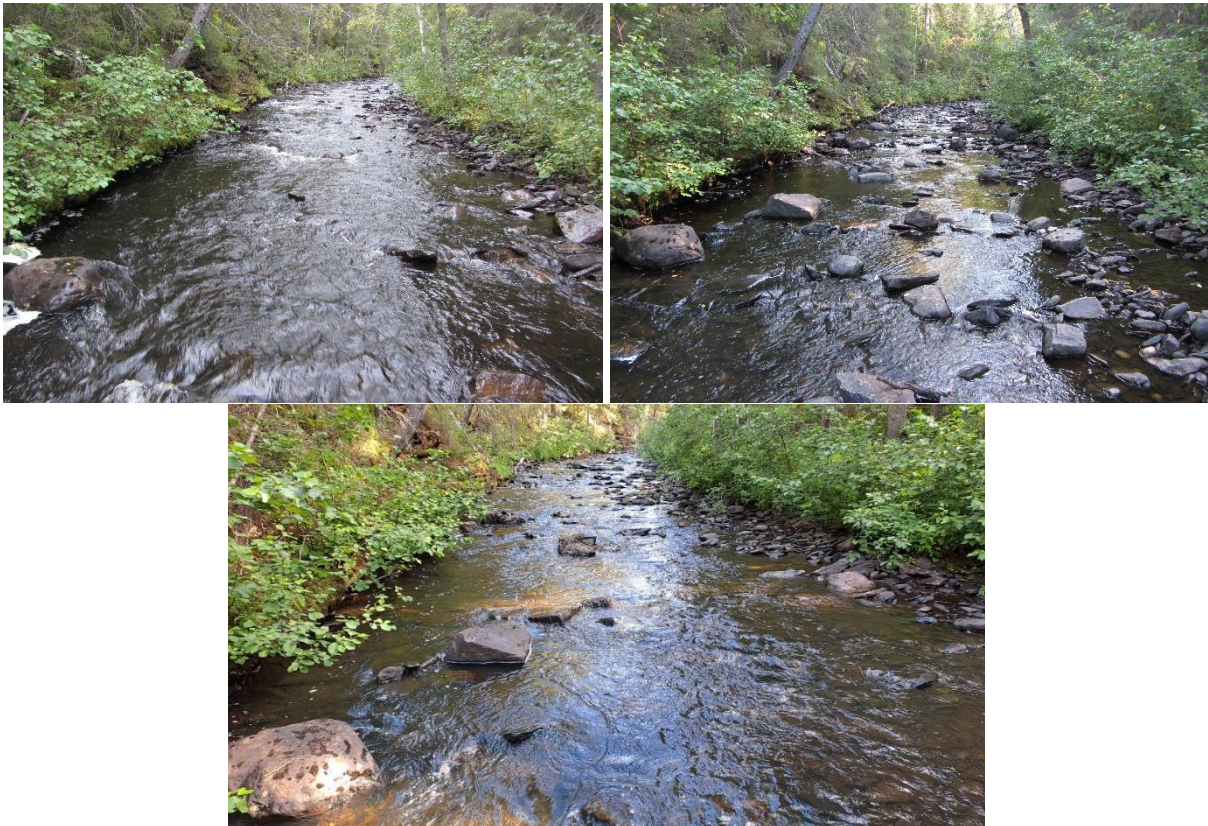
Den genomförda restaureringen i Gammkarbäcken syftade bland annat till att utöka den våta ytan vid låga vattenföringar i bäcken samt skapa fler ståndplatser genom utläggning av grövre material från strandkanterna. De höga flödestopparna i bäcken (figur 1) har dock rensat bort en stor del av det utlagda materialet och fåran var därmed mindre blockrik vid elfisket 2023 jämfört med strax efter restaureringen och även jämfört med vid elfisket 2021 (figur 2). Vattenföringen var samtidigt något högre vid elfisket 2023 än vid 2021 års elfiske, vilket kan ha dolt vissa block under ytan.

De höga flödessituationerna som uppstår i Gammkarbäcken hade även orsakat att en större mängd bråte återigen fastnat vid vägtrumorna strax nedan lokalen. Detta kan medföra en oönskad erosion runt trummorna och i större mängder även försvåra fiskvandringen.

Figur 2. Elfiskelokalen 2019 (före restaurering), vid elfisket 2021 samt vid elfisket 2023 (nederst).

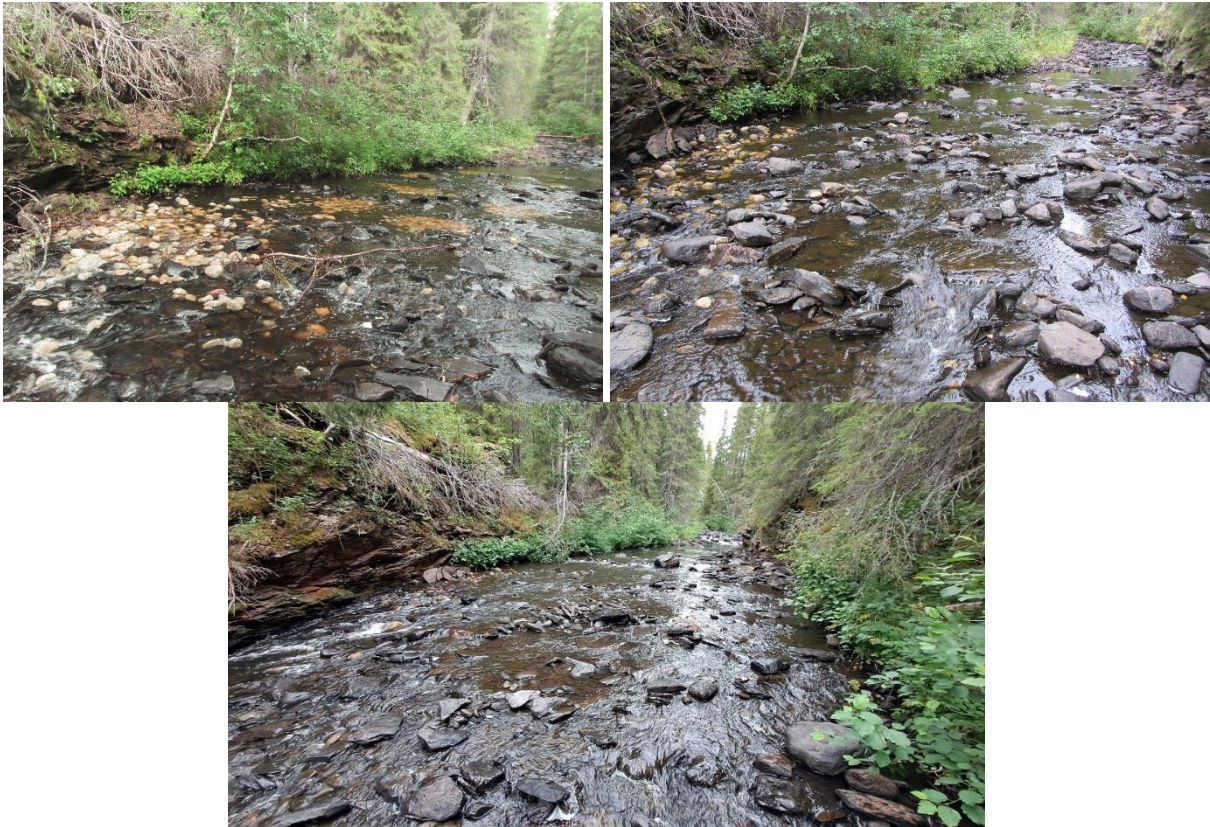
I den övre lokalen i Gammkarbäcken, vilken placerats vid lekbottarna som anlades, hade nästan allt lekmaterial transporterats bort sedan restaureringen och skillnaden var tydlig även jämfört med vid senaste elfisket. Detta trots att materialet som lades ut var betydligt grövre än vad som vanligen läggs ut i lekbottnar.

Figur 3. Elfiskelokalens startpunkt 2020 (efter restaurering), vid elfisket 2021 samt vid elfisket 2023 (nederst).

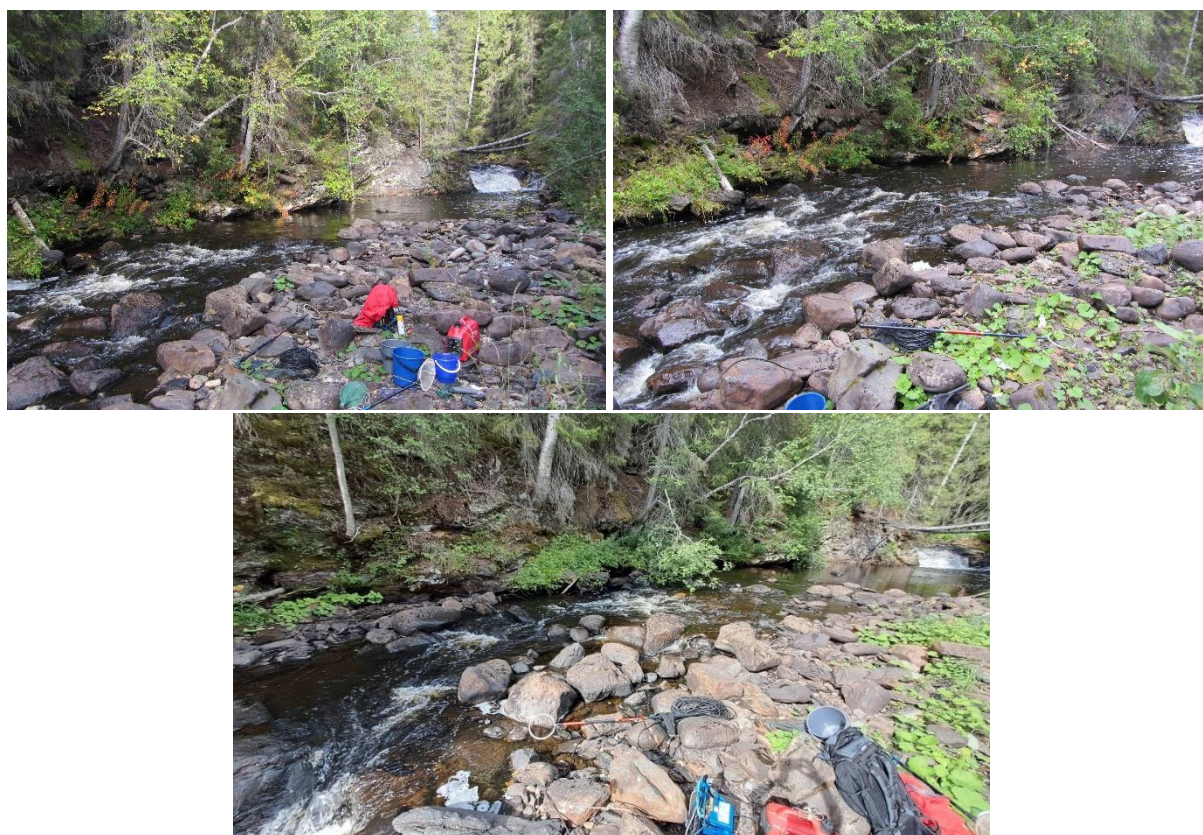
Trots att vattenföringen i Högnäsån var något högre än vid tidigare elfisken (figur 4) var lokalen återigen smalare jämfört med strax efter restaureringen. Vid restaureringen breddades lokalen tydligt genom att grova block placerades ut i fåran (figur 5). De senaste årens höglödesperioder hade dock flyttat om materialet inom lokalen samt kompakterat detta så att vattnet återigen samlades i en mer koncentrerad fåra (figur 5).

Figur 5. Översta delen av elfiskelokalen 2019 (före restaurering), vid elfisket 2021 samt vid elfisket 2023 (nederst).

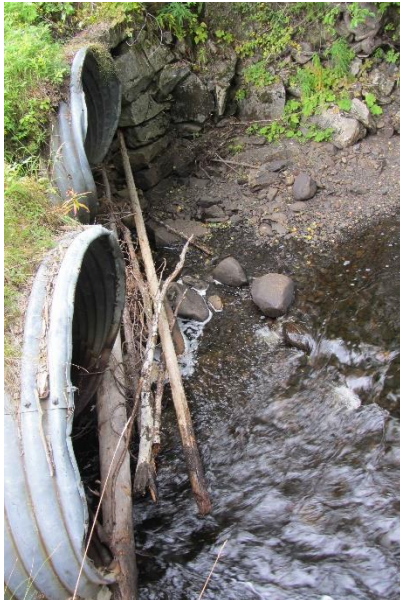
Nedströms elfiskelokalen höll Trafikverket under 2023 på att byta ut de två tidigare skadade runda vägtrummorna mot en större valvbåge (figur 6). Detta bör underlätta uppvandringen av fisk till den elfiskade strömsträckan för lek. Det är dock osäkert om Trafikverket byggt in en tillräckligt stor valvbåge under vägen, då flödet vid elfisketillfället 2023 uppgick till ca 1 m³/s (figur 7), medan flödet vid höglödestopparna ofta är 6-7 gånger större (figur 4).

Figur 6. Ansamlat bråte vid de hoptryckta vägtrummorna i Högnäsån 2021.

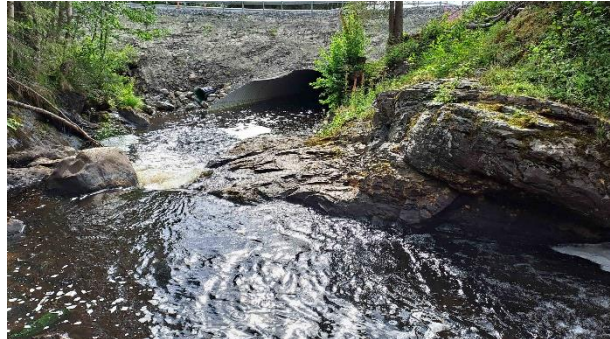
Figur 7. Vägtrummorna utbytt mot en halvtrumma 2023.
