2019-12-05

Rapport

Inventering och elfiske i Brattbäcken,  
Gamm-Karbäcken samt Högnäsån  
inom Tåsjö FVOF 2019

*Tina Hedlund*  
*Aquanord AB*

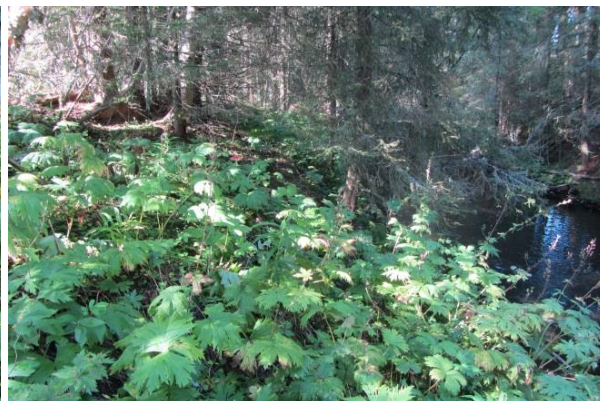
Vid punkt B (figur 11) övergick strömsträcken i ett lugnt selområde med nästan stillastående vatten (punkt C, figur 13). Detta var omgärdat av höga vallar, framförallt på bäckens vänstra sida (figur 12).

Dessa utgjordes troligen av schaktat material, vilket vanligen innebär en blandning av block och sten men sannolikt även med väsentlig inblandning av jordmassor. Längst upp på vallen fanns även en rensning av block, 1v. Längre upp längs lugnvattnet återfanns rensningen 2h (figur 14). Vid punkt D fanns det även gott om lekgrus och sand i bottenstratet. Vattenflödet var dock så lågt att detta till stora delar var torrlagt.

Figur 12. Omfattande vall av schaktat material invid bäcken med rensningen 1v på toppen.

Bäcken var så kraftigt kanaliserad och schaktad från punkt B och uppströms att det var svårt att utröna var den ursprungliga fåran tidigare löpt. Sträckan skulle dock gynnas väsentligt av utläggning av de block som fanns tillgängliga i schaktningarna längs stränderna, utan att stora mängder jordmassor rivs ut i bäcken. Då schaktningarna var övervuxna kräver detta dels avverkning av ett antal träd då de lättast tillgängliga blocken ligger högst upp mellan trädstammarna. Man bör dock inte avverka fler träd än nödvändigt, för att säkerställa fortsatt beskuggning av bäcken. Ett antal av de träd som avverkas bör läggas ut i fåran för att bidra med både skydd, skugga och en födobas för vattenlevande insekter. Sträckan är relativt lång varför åtgärderna är nödvändiga att genomföras med hjälp av grävare.

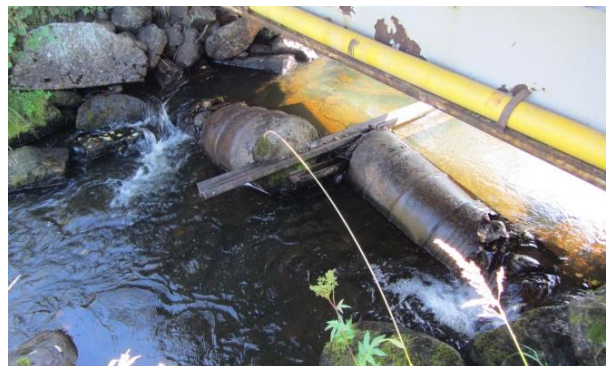
Vid punkt F fanns en bro med en fördämning av igengjutna ståltunnor under (figur 21). Dessa utgjorde vandrings svårigheter för fisk och bör plockas bort. Nedströms bron var bäcken strömmande och med gott om lämpligt stenmaterial för öringlek (figur 22). Uppströms bron var bäcken lugnflytande och mindre beskuggad än längre nedströms (figur 23). Den var istället omgiven av högväxande gräs och mindre buskar. Bäcken liknade därmed ett dike, eller en mer sydligt belägen å. Vid punkt G fanns en kort sträcka med lite strömrörelser i vattnet samt lekgrus i botten. Däremot saknades ståndplatser för öring helt, liksom i övriga delar av området uppströms bron.

Figur 21. Fördämning av igen gjutna ståltunnor.

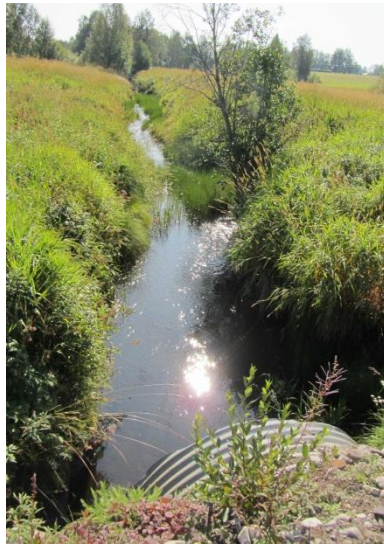
Figur 30. Vy uppströms vägtrummor av de två fåror som rinner samman ovan vägen vid punkt K.

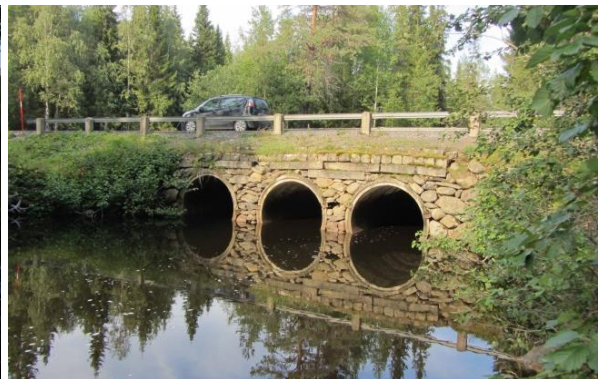
Inventeringen i Gamm-Karbäcken påbörjades vid utloppet i Tåsjön (figur 79) och avslutades 650 meter högre upp vid ett totalt vandringshinder i form av ett vattenfall vid punkt G (figur 78). Bron över bäckens utlopp utgjordes av en valvbro med tre inmurade betongtrummor (figur 80 och 81). Trummorna var lämpligt placerade vid det aktuella vattenståndet i sjön. Regleringsamplituden uppgår dock till sex meter i Tåsjön (249-255 m.ö.h.). Vid lägre vattenstånd är det därmed möjligt att trummorna utgör vandringshinder för fisk om fallhöjd skapas mellan trummans nedre del och den naturliga sjöbotten. Det var dock inte möjligt att bedöma detta vid inventeringen då vattenståndet i sjön var ca 254,6 m.ö.h. På uppströmssidan om trummorna hade dock en del virke ansamlats vilket låg framför och tätade trummorna (figur 81). Detta kan möjligen innebära problem för trummorna vid höga vattenflöden, speciellt om mer material fastnar och ansamlas.

Figur 80. Valvbro med betongtrummor (objekt 1).

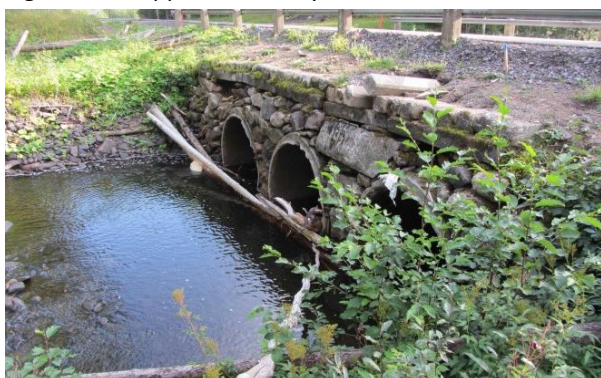
Figur 81. Uppströms vy av bro.

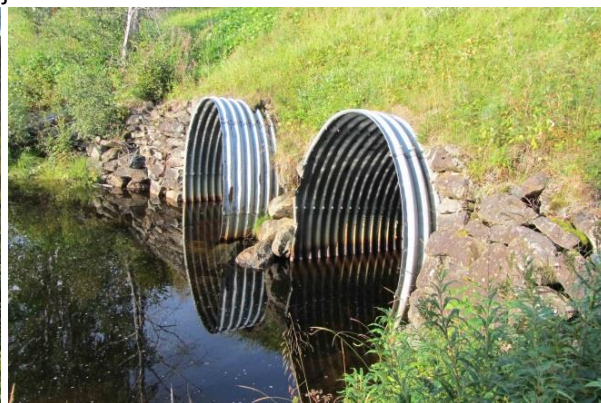
Högnäsån inventerades från utloppet direkt nedan vägen och upp till det andra vattenfallet ca 155 meter längre uppströms (figur 116). Utloppet av bäcken mynnade i Tåsjön (figur 117) via två stora vägtrummor, vilka var bra placerade vid det aktuella vattenståndet i sjön (figur 118). Då regleringsamplituden uppgår till sex meter är det därmed möjligt att de två trummorna utgör vandringshinder för fisk vid lägre vattenstånd i Tåsjön.

Figur 118. Nedströmssidan av vägtrummorna (A).

Vandringsvårigheten vid punkt A bör åtgärdas för att öring från Tåsjön skall kunna nyttja den nedersta delen av Högnäsån som reproduktions- och uppväxtområde. Detta kan genomföras relativt enkelt med hjälp av manuella åtgärder genom att vinscha ner det stora blocket till den allra översta delen av höljan samt fylla på med omkringliggande block och grövre stenar. Utöver detta bör vägtrumorna ses över och, om möjligt, åtgärdas av Trafikverket.

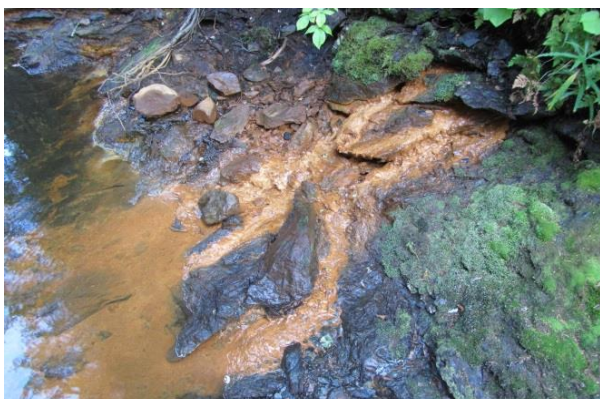
Uppströms vattenfallet fanns en fin strömsträcka på ca 50 meter vid punkt C där den noterade fisken påträffades (figur 129-130). Inom sträckan fanns dock en utströmningspunkt med kraftiga järnutfällningar (figur 131). Även denna strömsträcka avslutades med en större hölja nedan ett vattenfall (punkt D) (figur 132-133). Detta vattenfall utgjorde däremot totalt vandringshinder för fisk om än det fanns fina strömsträckor uppströms vattenfallet (figur 134).

Figur 130. Utströmningspunkt med järnutfällningar.
