Rapport

Biotopåtgärder i  
Gamm-Karbäcken och Högnäsån,  
Tåsjö FVOF 2020

*Tina Hedlund  
Aquanord AB*

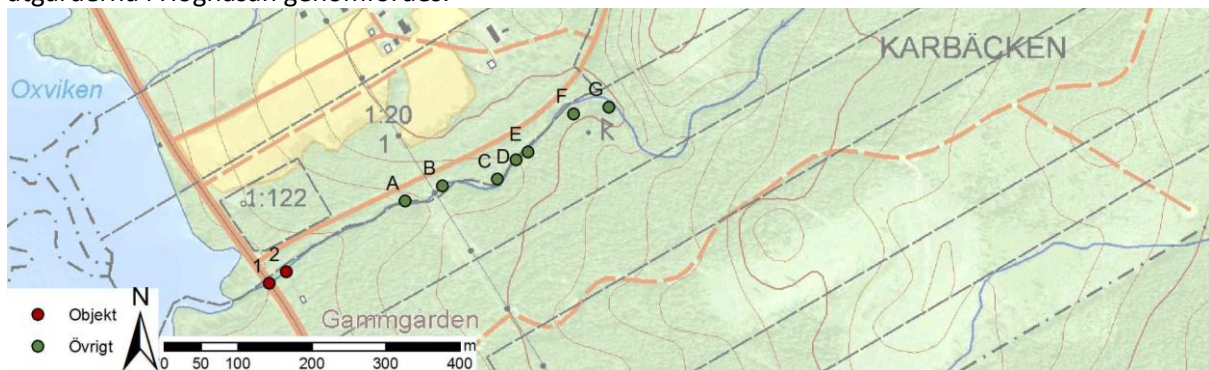
I Gamm-Karbäcken åtgärdades sträckan från vägbron och upp till strax nedan första naturliga totala vandringshindret (figur 1), vilket utgjordes av ett vattenfall. De åtgärder som bedömdes nödvändiga inom sträckan och som därmed genomfördes var att rensa bort bråte från vägtrumorna samt bredda den vattentäckta fåran vid lågvatten genom att omfördela det grövre materialet i bäcken. Dessutom genomfördes försök att åtgärda vandringshinder över hållpartier inom sträckan genom utläggning av block. Syftet var att bryta det tunna laminära vattenlagret, skapa partier med större vattendjup och sammantaget underlätta fiskvandring. Dessa åtgärder samt att förbereda lekbottenområden inför manuell utläggning av lekgrus genomfördes med grävmaskin den 15:e till 16:e juli 2020. Därefter utfördes manuell utläggning av lekgrus den 11:e augusti i samband med att åtgärderna i Högnäsån genomfördes.

Figur 1. Inventerade objekt (numrerade) i Högnäsån samt övriga noteringar markerade med bokstäver. Åtgärderna genomfördes från punkt 1 till strax nedan punkt G, vattenfallet.

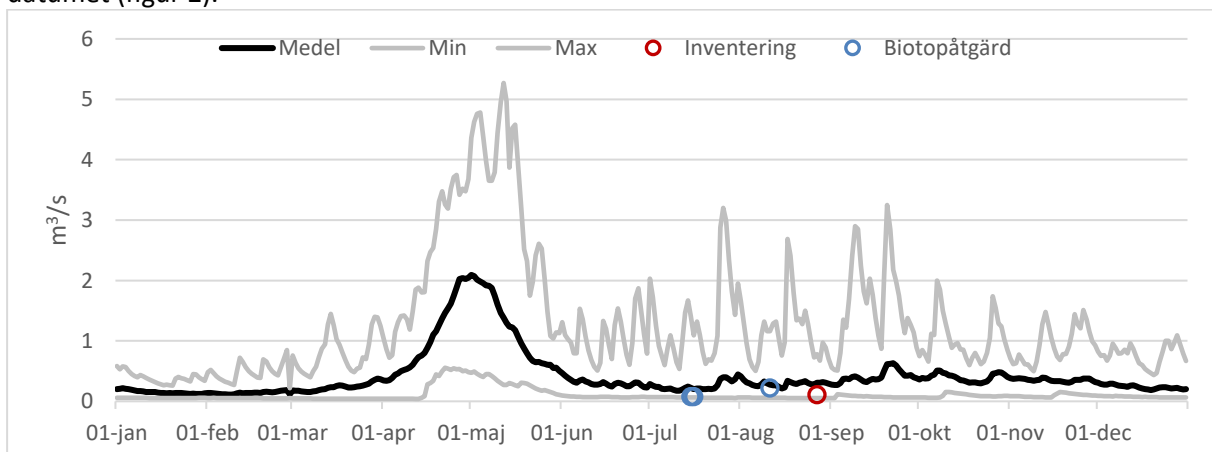
Vattenföringen var vid inventeringen 2019-08-27 låg,  $0,11 \text{ m}^3/\text{s}$  i jämförelse med medelflödet för det aktuella datumet på  $0,31 \text{ m}^3/\text{s}$ . Det var dock ännu lägre när biotopåtgärderna genomfördes med grävmaskin;  $0,08 \text{ m}^3/\text{s}$  och sjunkande, att jämföra med medelflödena  $0,22 \text{ m}^3/\text{s}$  respektive  $0,20 \text{ m}^3/\text{s}$  för de aktuella datumen och nära de lägsta uppmätta för tidpunkten. Vid utläggningen av lekgruset hade flödet stigit något till  $0,23 \text{ m}^3/\text{s}$ , och var endast något lägre än medelflödet för det aktuella datumet (figur 2).

Figur 2. Dagligt medelvärde samt minsta och högsta flöde i Gamm-Karbäcken under perioden 2004–2020, och aktuella flöden vid inventering samt biotopåtgärder (markerat med ringar).

Biotopåtgärder genomförs lämpligen vid låga flöden för att säkerställa att åtgärderna fungerar både vid högt och lågt vattenflöde. Det ovanligt låga och fortsatt sjunkande flödet medförde däremot att det vid det aktuella flödet var svårt att säkerställa den önskade effekten, att den vattentäckta delen av fåran breddades, eftersom vattnet till stor del rann mellan blocken. Det lägre vattenflödet vid åtgärderna jämfört med vid inventeringen medför även det på vissa bilder ser ut som att fåran smalnat av. I själva verket breddades fåran jämfört med förutsättningarna innan åtgärderna.

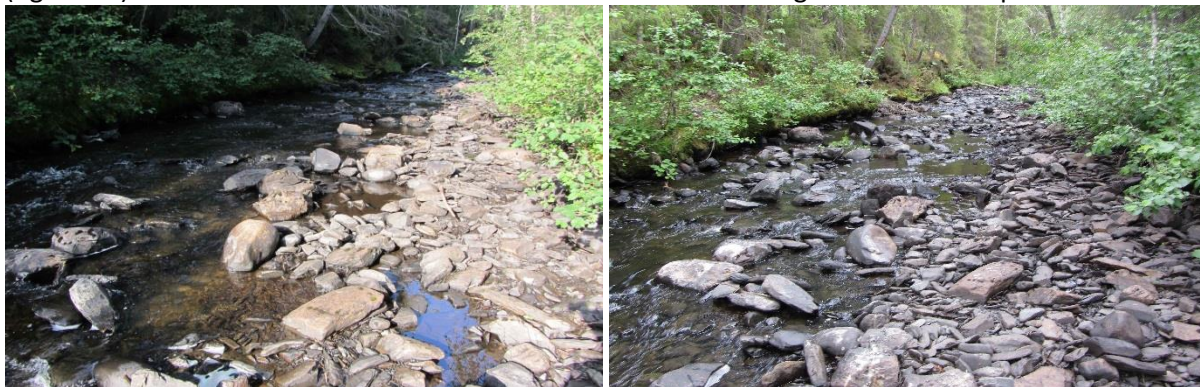
Uppströms brofästet omfördelades det grövre materialet i fåran så att den vattentäckta ytan ökades (figur 6–8). Denna relativt breda och flacka sträcka var ca 65 m lång och slutade vid punkt A.

Figur 6. Elfiskelokal ovan gammalt brofäste före respektive efter åtgärd.

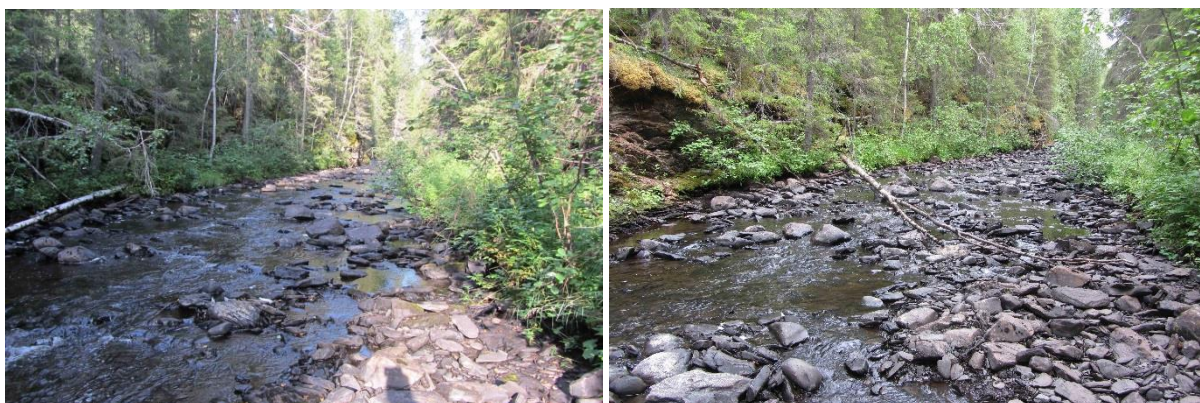
Figur 7. Bred, flack och blockrik strömsträcka ovan elfiskelokalen före respektive efter åtgärd.

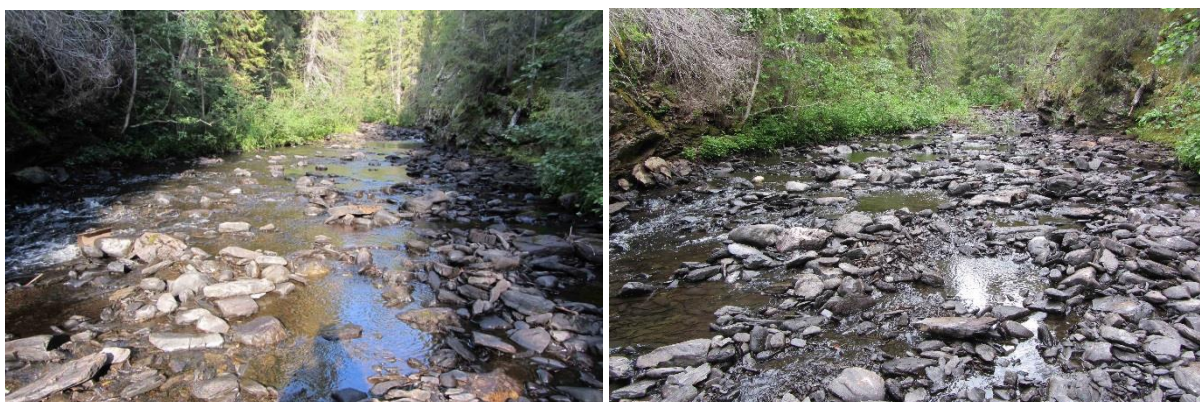
Figur 8. Sträcka precis nedströms anlagda lekbottnar före respektive efter åtgärd.

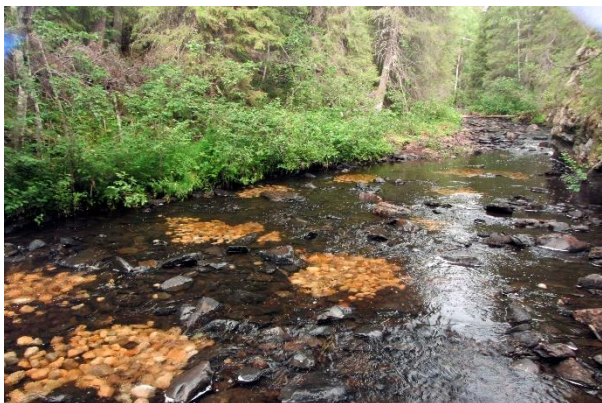
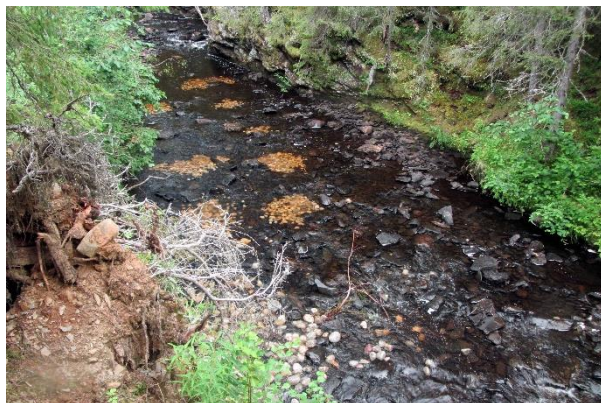
Från och med punkt A blev fåran något mer grovblockig och smalnade samtidigt av. Vid punkt A och ca 30 meter uppströms anlades ett tiotal separata lekbottnar med en yta om ca 2 m<sup>2</sup> vardera (figur 9–11). Lekmaterialet lastades i hinkar som skickades ner till fåran med hjälp av linbana. Materialet spreds därefter i de på förhand, med grävmaskin förberedda, lekgroparna. Groparna var anlagda enligt Hartijokki-metodiken med en gles u-formad halvcirkel av grövre sten och block längs gropens nedre del, vilket utgör en bas för lekgruset att ligga kvar. Det levererade lekmaterial var dock grövre än beställt och risken var därför mindre att materialet riskerar att spolas bort vid höga flöden.

Figur 11. Lekbottnar anlagda strax ovan punkt A. Vy från bäcknivå respektive uppifrån.

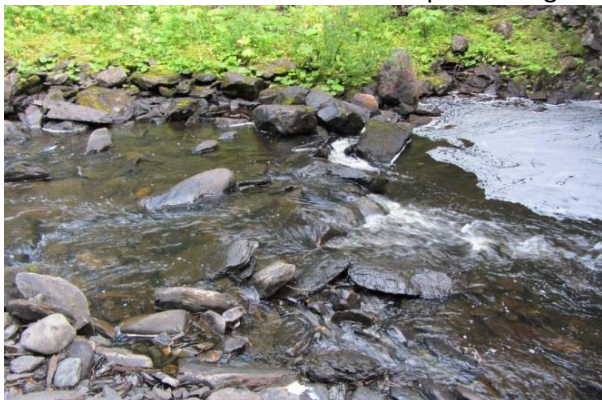
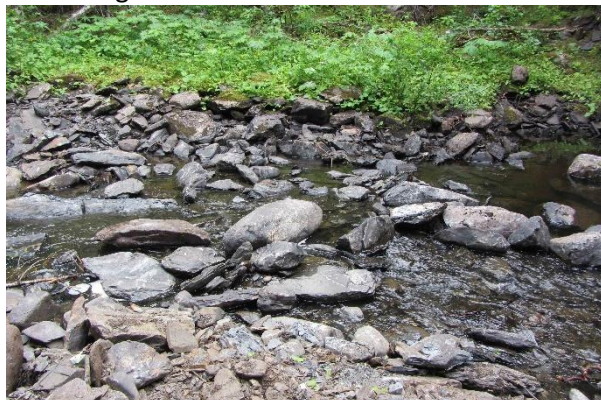
Ovan sträckan med lekbottnar följde en något djupare hölja invid en klippvall innan bäcken återigen blev strömmande. Strömnacken ovan höljan breddades, även om det lägre vattenflödet vid åtgärderna medför att detta inte är tydligt i figur 12. Uppströms strömnacken i figur 12 fanns ytterligare en strömnacke (figur 13), följt av strömsträckor samt mindre höljor (figur 14). Inom denna sträcka breddades de strömmande partierna genom att det grövre materialet omfördelades.

Figur 12. Kort strömnacke uppströms punkt A före respektive efter åtgärd.

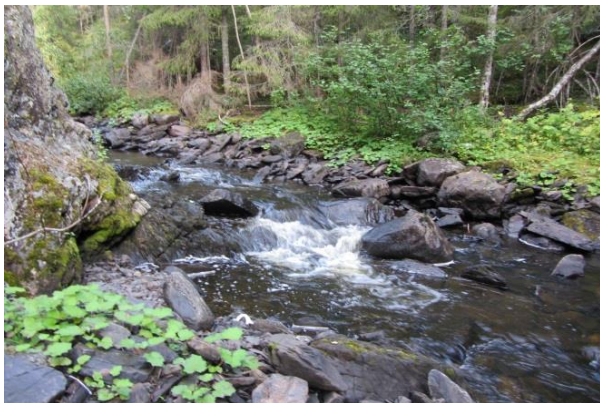
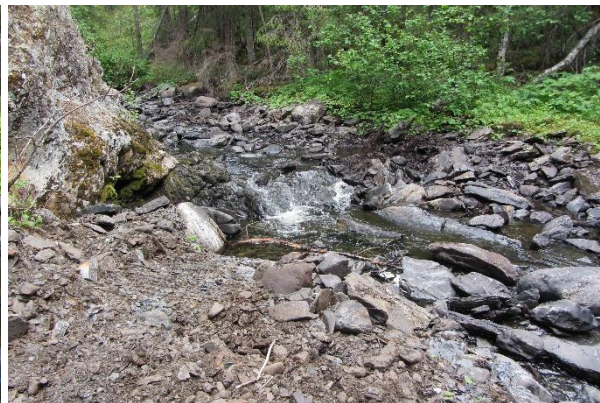
Figur 13. Strömnacke mellan punkt A och B före respektive efter åtgärd.

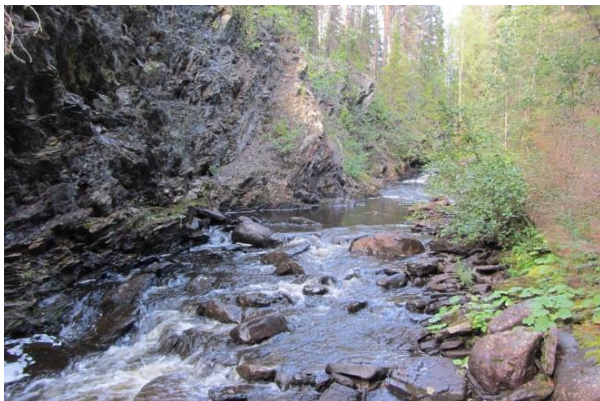
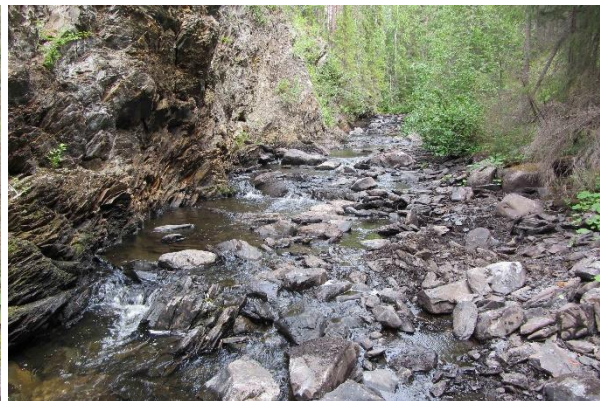
Figur 14. Strömsträckor och höljor mellan punkt A och B. före respektive efter åtgärd.

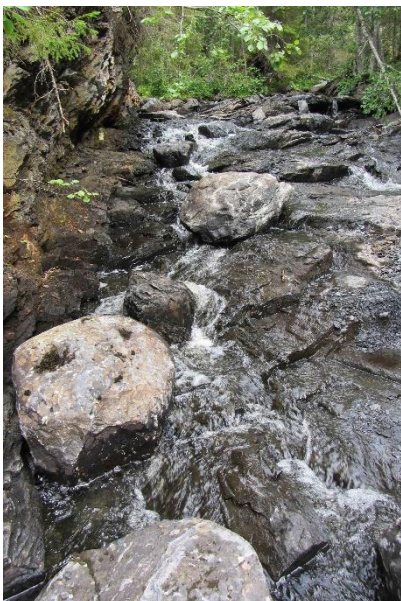
I lågvattenfåran över hållarna vid punkt B placerades grövre block för att bromsa vattnet och samtidigt skapa mindre höljor och en ett mer varierat vattendjup samt vattenhastighet. De grövsta tillgängliga blocken användes, för att så lång som möjligt säkerställa att dessa skall ligga kvar även vid höga flöden (figur 16).

Figur 16. Fors över hållområde vid punkt B efter åtgärd, vy längs efter.

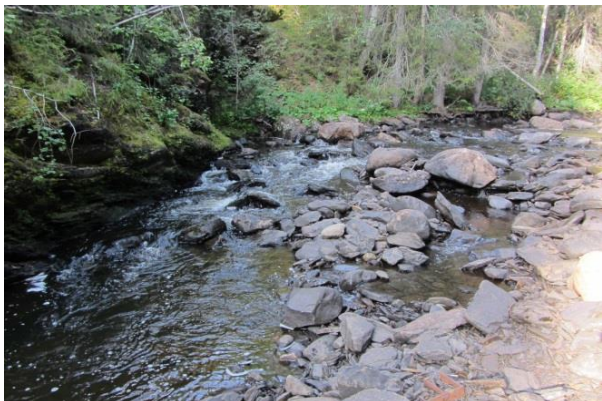
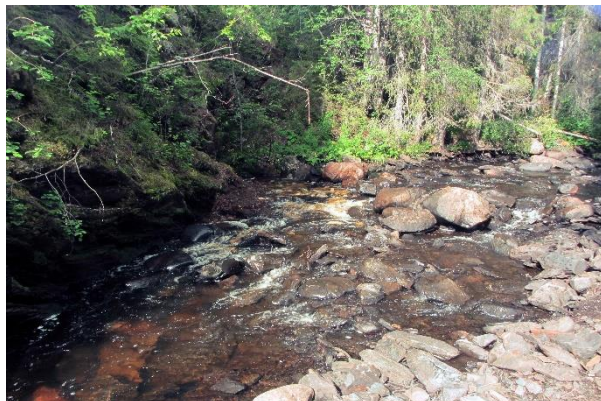
Ovanför hållområdet var bäcken återigen blockrik och strömmande. I detta område placerades det andra området med anlagda lekbottnar (figur 17). Lekmaterialet lyftes huvudsakligen ut med grävmaskin från klipphällen nära vägen till bäcken och omfördelades därefter manuellt inom området (figur 17 och 18).

Figur 17. Strömnacke vid punkt där lekgrus placerats ut, före respektive efter åtgärd.

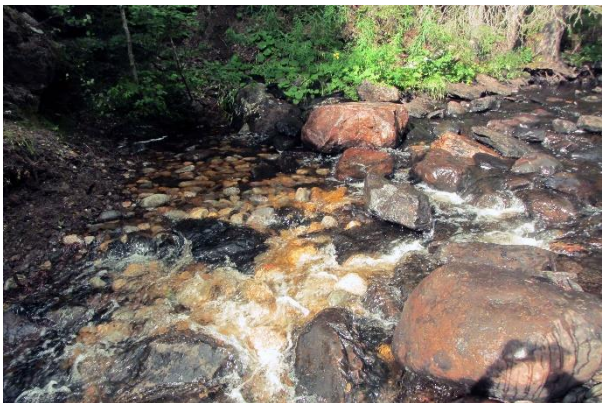
Figur 18. Närbild på lekbottnar.

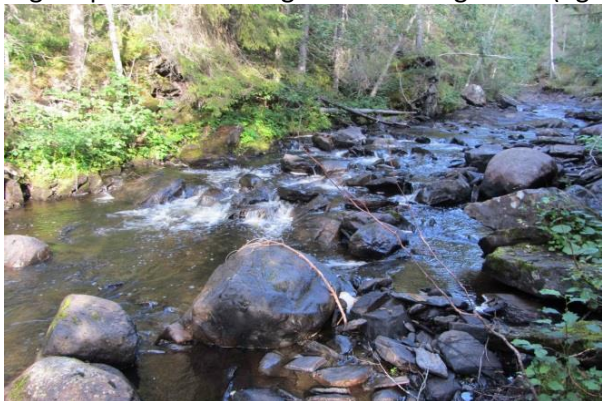
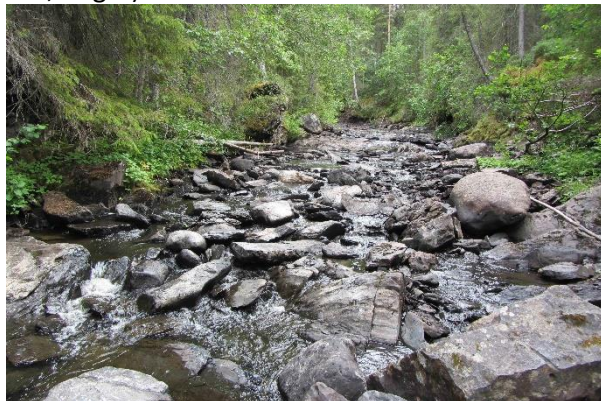
Uppströms punkt B och de lekbottnar som anlades strax ovan denna punkt, omfördelades återigen det grövre materialet. Detta var innan åtgärden huvudsakligen lokaliserat längs bäckens strandkanter men flyttades till stor del ut i fåran (figur 19).

Figur 19. Blockrik strömsträcka mellan punkt B och C, före respektive efter åtgärd.

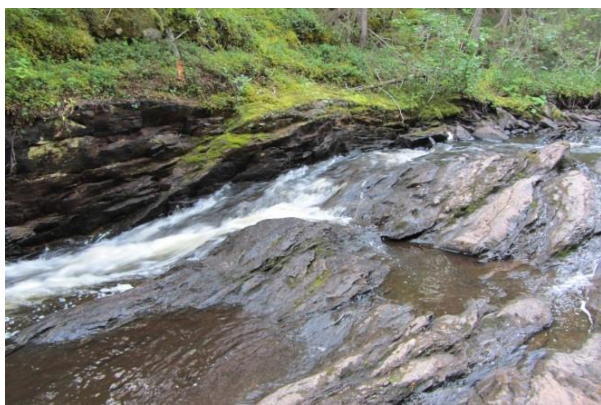
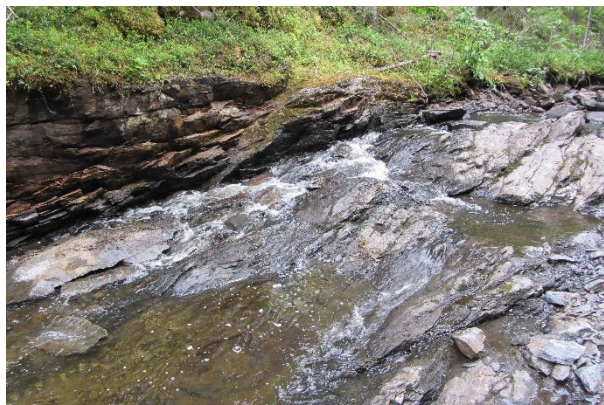
Mellan punkt D och E fanns en mindre hölja. Punkt E var i sin tur ytterligare ett hållområde med vandrings svårigheter (figur 22). Vid lågvatten rann vattnet endast på den högra sidan av bäcken. I denna fåra placerades block ut för att öka turbulensen i strömfåran och skapa ett mer varierat samt ökat vattendjup (figur 22 och 23).

Figur 23. Sidovy över hållområde vid punkt E, före respektive efter åtgärd.

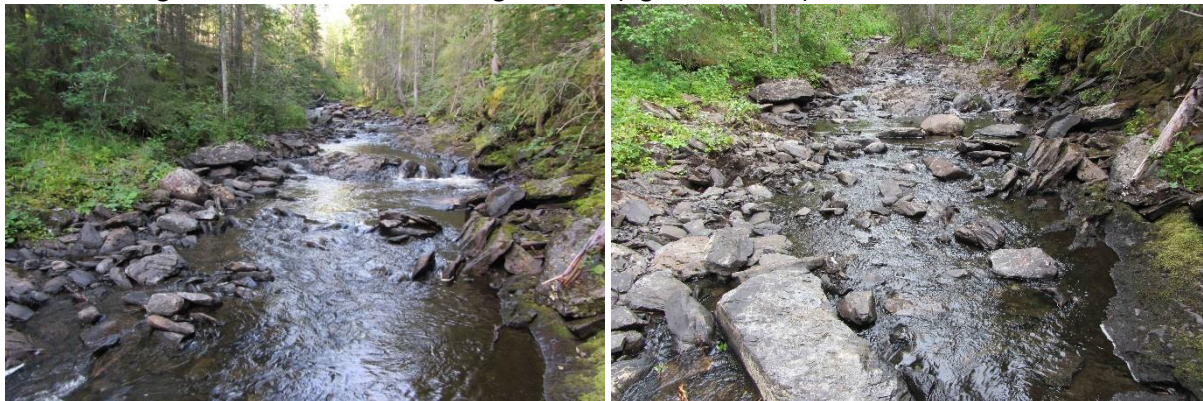
Uppströms hållområdena var bäcken återigen mer blockig, även om små hållpartier förekom. I dessa områden omfördelades blocken från strandkanterna och ut till fåran. Samtidigt trösklades även de mindre hållpartierna med block för att underlätta fiskvandring (figur 24).

Figur 24. Blockrikt område strax nedströms punkt F, före respektive efter åtgärd.

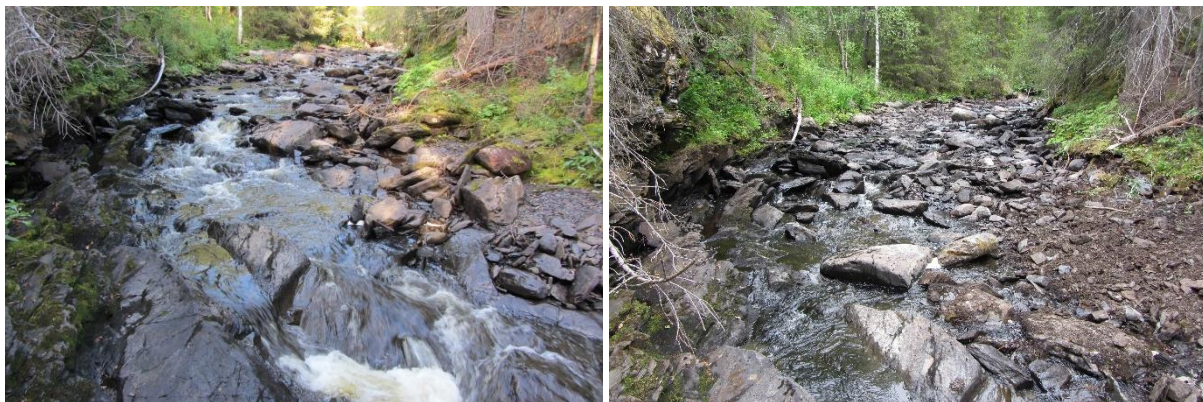
Från punkt F och uppströms var bäcken relativt bred och flack. Det mycket låga vattenflödet vid åtgärderna medförde dock att allt hade vatten samlats i en smal fåra. Omplaceringen av blocken breddade därmed den vattentäckta ytan även om fåran, p.g.a. det mycket låga flödet, inte blev lika bred efter åtgärderna som vid inventeringstillfället (figur 25 och 26).

Figur 25. Blockrikt och strömmande parti vid punkt F, före respektive efter åtgärd.

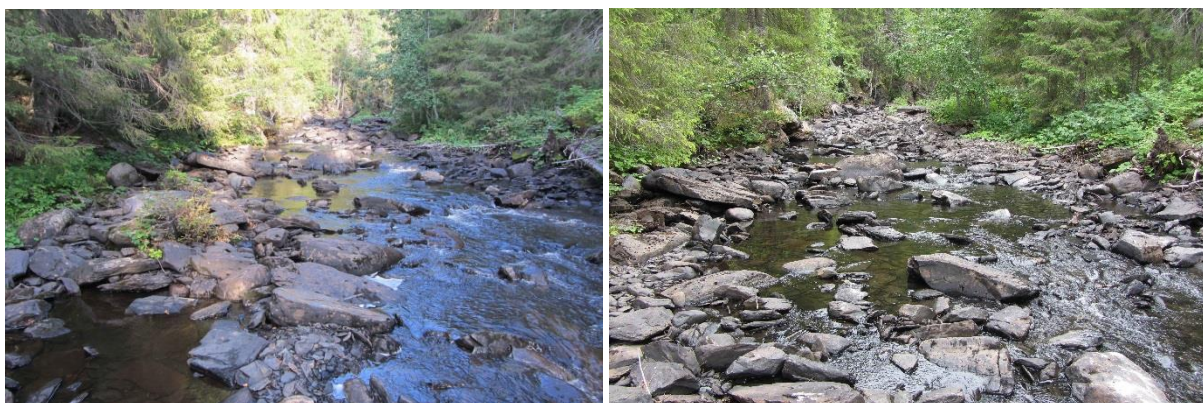
Figur 26. Flackt område uppströms punkt F, före respektive efter åtgärd.

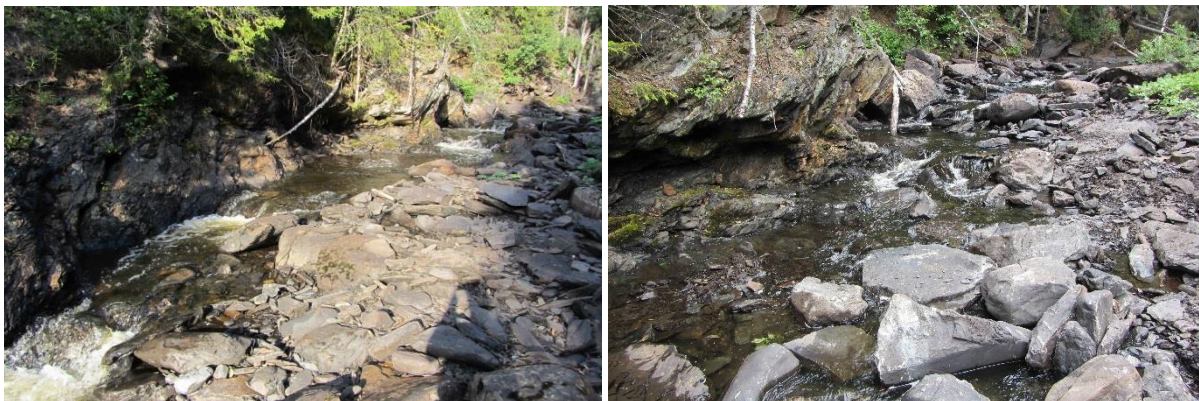
Den vattentäckta delen av fåran i den allra översta delen av sträckan var redan vid inventeringen mycket smal. Trots det mycket låga flödet kunde dock fåran breddas betydligt genom åtgärderna med omfördelning av grövre material (figur 27). Det extremt låga flödet var även tydligt i vattenfallet strax uppströms åtgärdernas slut (figur 28).

Figur 27. Översta delen av Gamm-Karbäcken nedan vattenfallet, före respektive efter åtgärd.

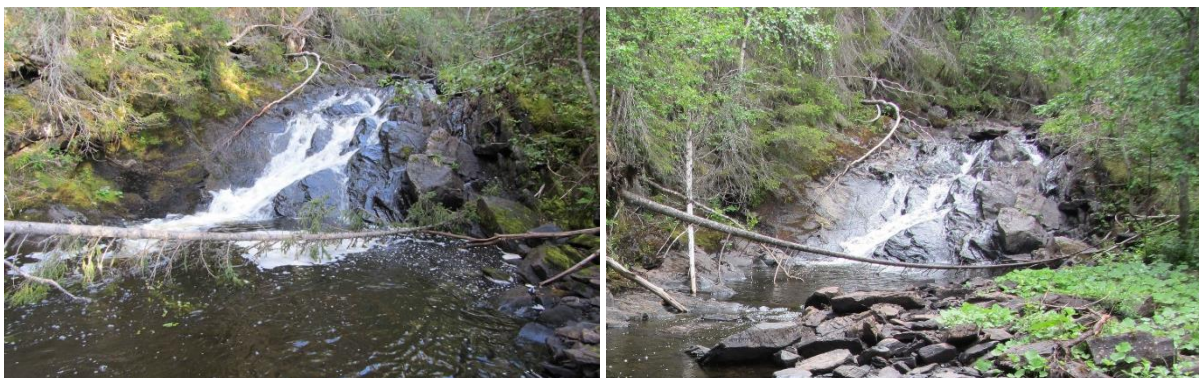
Figur 28. Vattenfall vid punkt G.

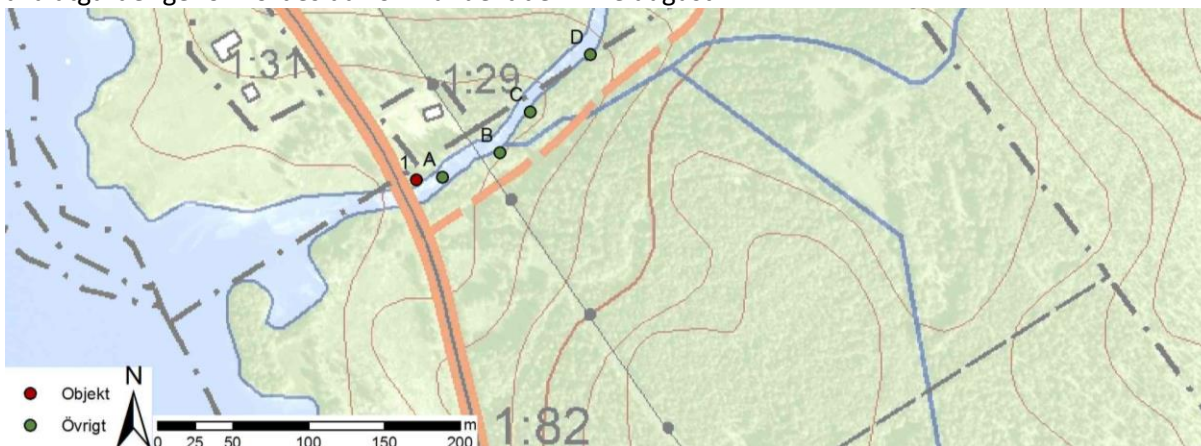
I Högnäsån var behoven av biotopåtgärder relativt likartade de i Gamm-Karbäcken. Vägtrumorna rensades från bråte (men trummorna är i stort behov av att Trafikverket åtgärdar eller byter ut dem). Ett vandringshinder strax uppströms vägen åtgärdades genom tröskling och den vattentäckta delen av fåran, upp till det första vandringshindret, breddades genom omfördelning av materialet i ån. Den åtgärdade sträckan var dock väsentligt kortare än i Gamm-Karbäcken (upp till punkt B i figur 29) och alla åtgärder genomfördes därför manuellt den 12:e augusti.

Figur 29. Inventerade objekt (numrerade) i Högnäsån samt övriga noteringar markerade med bokstäver.

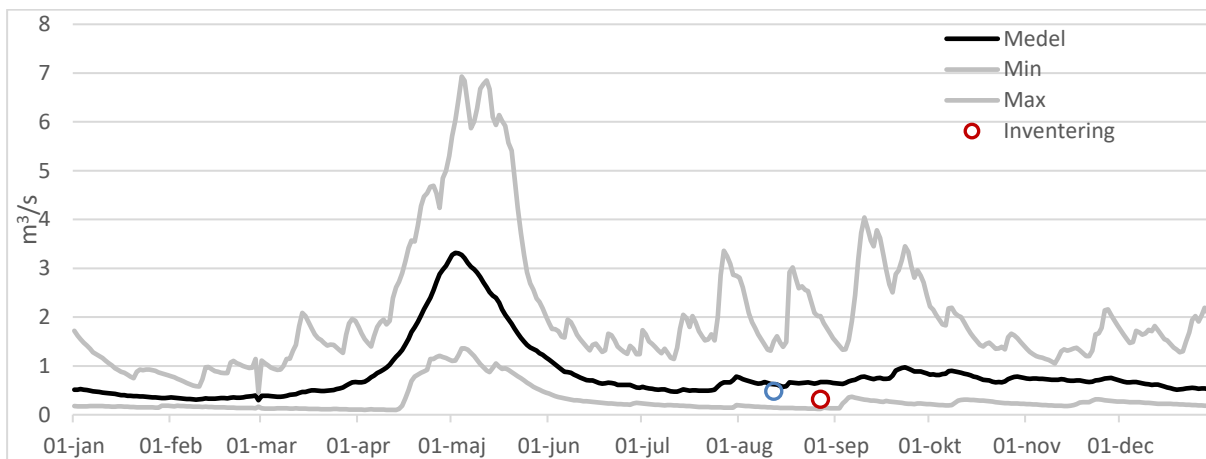
Vattenföringen var relativt normal i samband med åtgärderna men högre än vid inventeringen (figur 30). Detta eftersom åtgärderna i Högnäsån genomfördes i augusti, samtidigt som den slutliga utläggningen av lekgrus i Gamm-Karbäcken, och efter att flödet stigit något.

Vid inventeringen 2019-08-27 i Högnäsån var flödet lågt,  $0,31 \text{ m}^3/\text{s}$ , att jämföra med medelflödet för det aktuella datumet på  $0,66 \text{ m}^3/\text{s}$ . Vid tidpunkten för biotopåtgärderna var flödet något högre,  $0,48 \text{ m}^3/\text{s}$ . Både inventeringen och biotopåtgärderna genomfördes därmed vid lägre flöden än de normala flödena, även om flödet var något högre vid åtgärderna.

Figur 30. Dagligt medelvärde samt minsta och högsta flöde i Högnäsån under perioden 2004–2020, och aktuella flöden vid inventering samt biotopåtgärder.

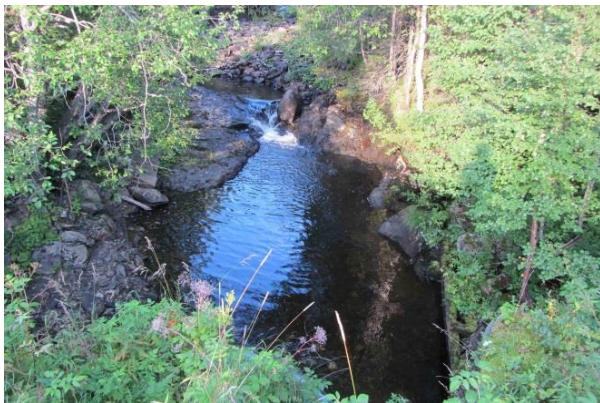
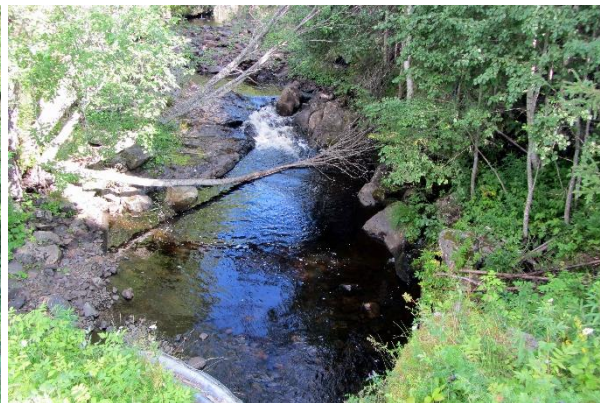
Ovan vägen trösklades därefter det hållområde som utgjorde vandringssvårighet för fisk. Det stora block som balanserade på kanten av tröskeln och som var planerat att flyttas till fallets nederkant för att utgöra basen för tröskeln, visade sig dock vara för tungt för att kunna vinschas. Tröskeln byggdes därför av något mindre block från området ovanför (figur 33–35).

Figur 33. Uppströms vy från vägen mot punkt A, före respektive efter åtgärd.

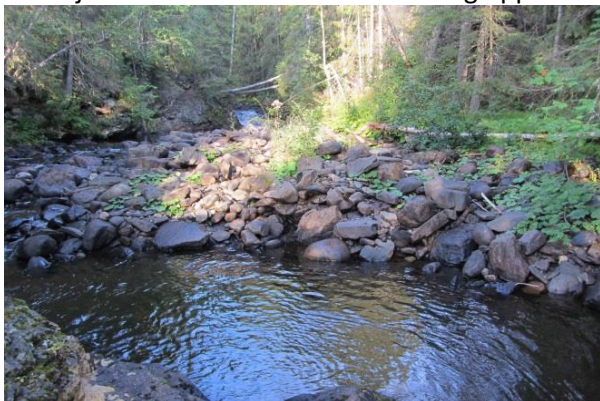
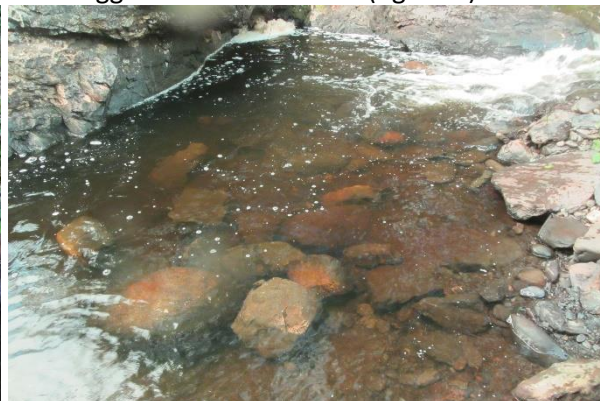
Uppströms vandringshindret placerades block ut i höljan för att skapa avdelningar och utöka antalet ståndplatser för öring i det djupare området (figur 36). Dessutom trösklades forsnacken i övre kanten av höljan för att underlätta fiskvandring upp till den ovanliggande strömsträckan (figur 37).

Figur 36. Hölja ovan punkt A före respektive efter åtgärd.

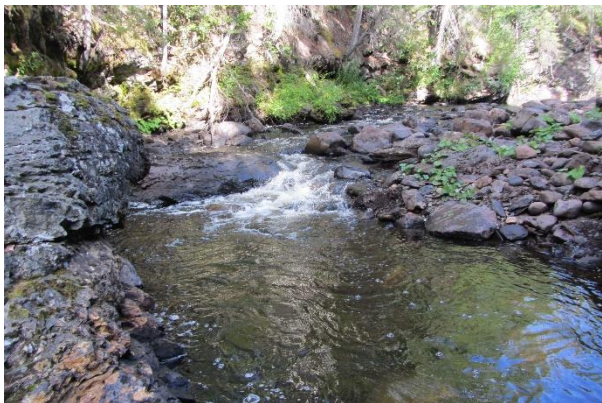
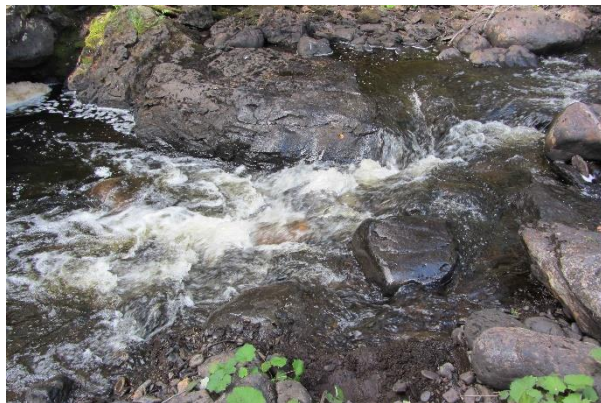
Figur 37. Trösklad forsnaacke ovan höljan efter åtgärd, vy samt närbild.

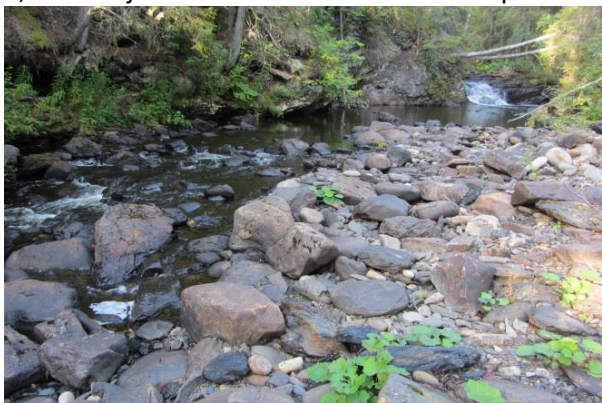
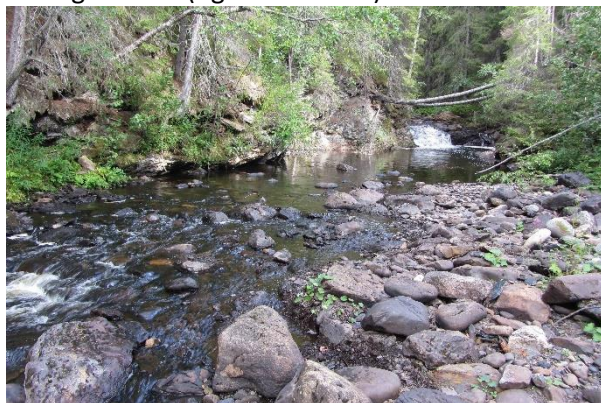
Den följande strömsträcka var lämplig som reproduktionsområde för öring, vilket även återspeglades i föregående års elfiskeresultat. Strömsträcka breddades genom omfördelning av en del av det grövre materialet för att utöka den tillgängliga ytan för öringyngel och äldre öringar. Den övre delen av sträckan breddades med två meter och den nedre med en meter, till ett medeltal om 1,5 meter jämfört med den våta bredden precis innan åtgärderna (figur 38 och 39).

Figur 38. Strömsträcka med lek- och uppväxtområden mellan höljar, före respektive efter åtgärd.

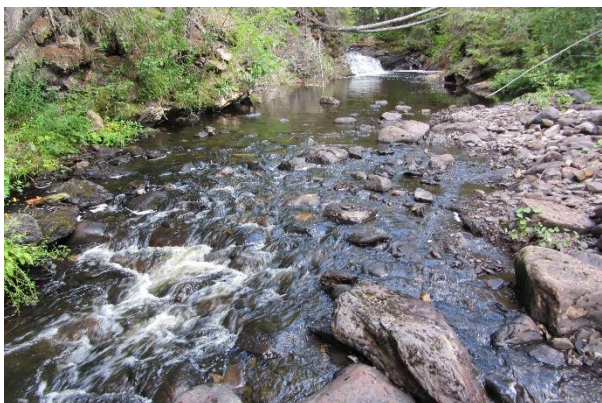
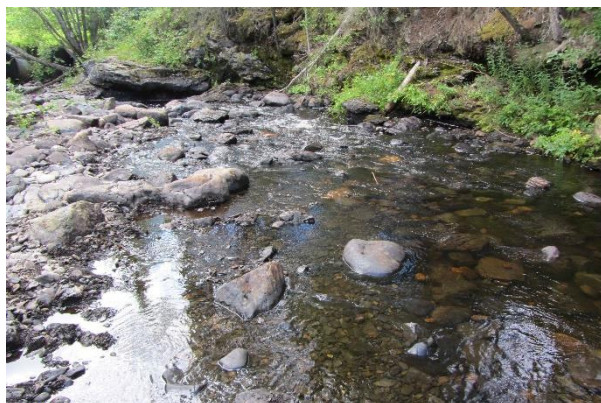
Figur 39. Strömsträcka, vy från nedströmssidan respektive uppströmssidan efter åtgärd.
