2023-09-03

Rapport

Elfiske i Gammkarbäcken
samt Högnäsån
inom Tåsjö FVOF 2023

*Tina Hedlund
Aquanord AB*

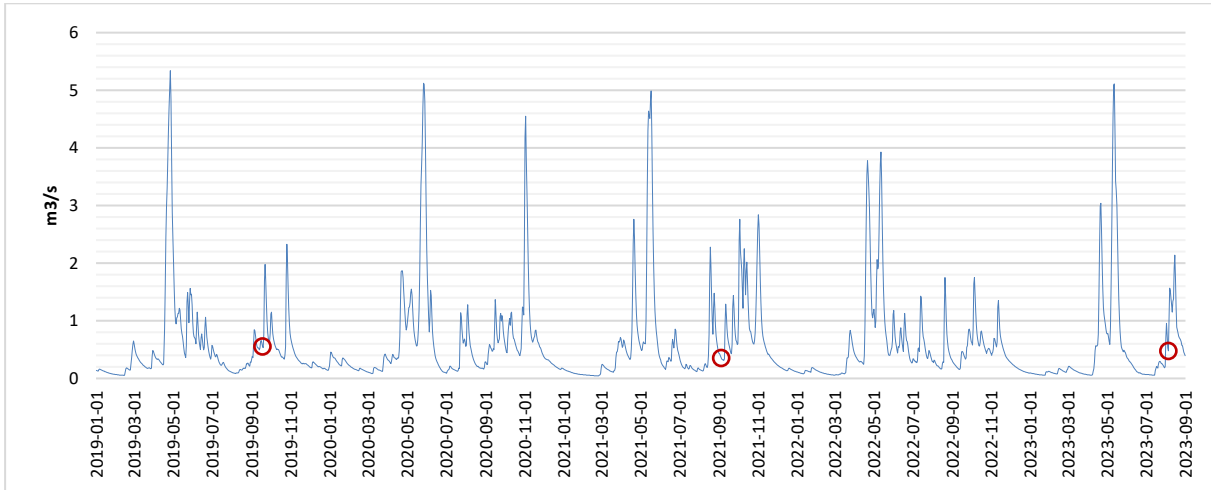
Den genomförda restaureringen i Gammkarbäcken syftade bland annat till att utöka den våta ytan vid låga vattenföringar i bäcken samt skapa fler ståndplatser genom utläggning av grövre material från strandkanterna. De höga flödestopparna i bäcken (figur 1) har dock rensat bort en stor del av det utlagda materialet och fåran var därmed mindre blockrik vid elfisket 2023 jämfört med strax efter restaureringen och även jämfört med vid elfisket 2021 (figur 2). Vattenföringen var samtidigt något högre vid elfisket 2023 än vid 2021 års elfiske, vilket kan ha dolt vissa block under ytan.

Figur 1. Vattenföring i Gammkarbäcken under 2019–2023. Tidpunkterna för respektive elfisketillfälle är inringat i rött.

De höga flödessituationerna som uppstår i Gammkarbäcken hade även orsakat att en större mängd bråte återigen fastnat vid vägtrumorna strax nedan lokalen. Detta kan medföra en oönskad erosion runt trummorna och i större mängder även försvåra fiskvandringen.

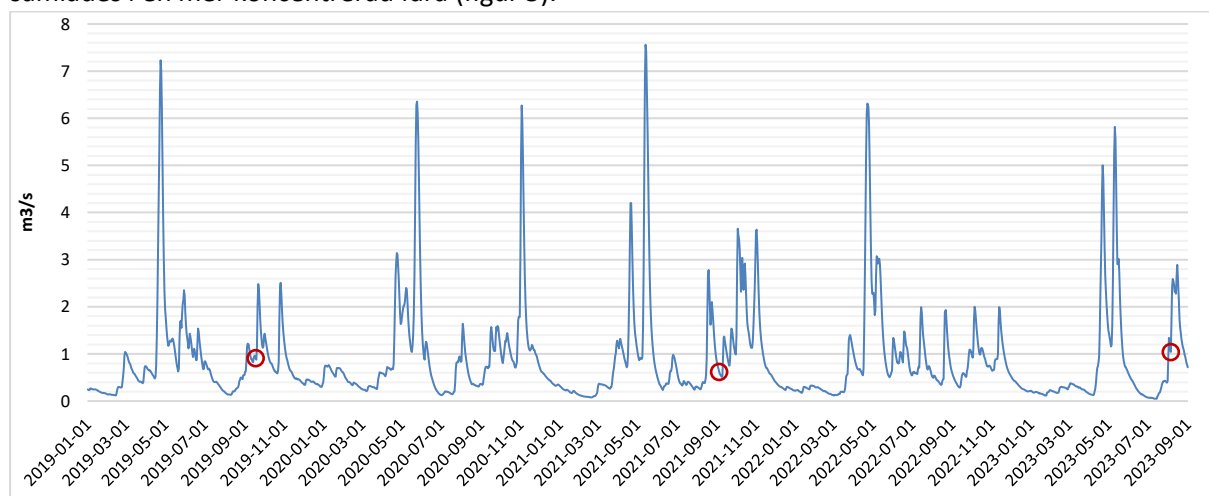
Trots att vattenföringen i Högnäsån var något högre än vid tidigare elfisken (figur 4) var lokalen återigen smalare jämfört med strax efter restaureringen. Vid restaureringen breddades lokalen tydligt genom att grova block placerades ut i fåran (figur 5). De senaste årens höglödesperioder hade dock flyttat om materialet inom lokalen samt kompakterat detta så att vattnet återigen samlades i en mer koncentrerad fåra (figur 5).

Figur 4. Vattenföring i Gammkarbäcken under 2019–2023. Tidpunkterna för respektive elfisketillfälle är inringat i rött.

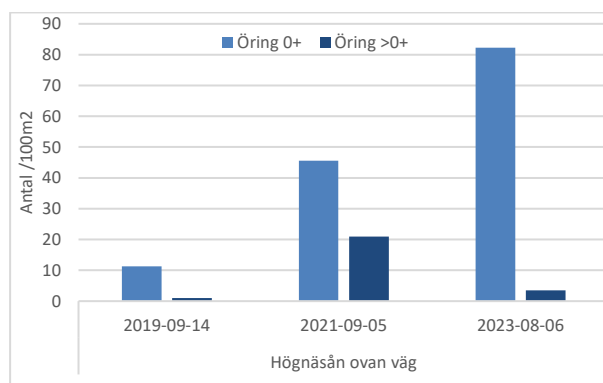
Högnäsån uppvisade redan innan biotopvårdsåtgärderna högre tätheter av öringyngel än övriga vattendrag i området. Vid elfisket efter åtgärderna 2021 hade tätheterna trots detta ökat fyrfaldigt och hade fram till årets elfiske dubblerats ytterligare en gång.

Figur 8. Tätheter av öring i Högnäsån, utveckling sedan 2019. Obs notera att skalan på Y-axel skiljer sig åt mot Gammkarbäcken.

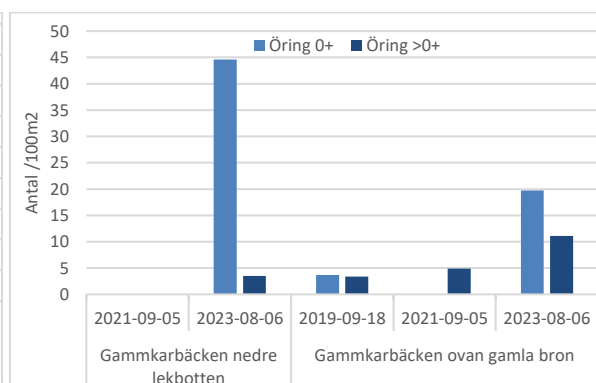
Även i Gammkarbäcken hade tätheterna av årsyngel ökat mycket, med en fembubbling av tätheten mellan 2019 och 2023 i lokalen ”ovan bron” och från inga fångster till höga tätheter i lokalen ”nedre lekbotten”.

Figur 9. Tätheter av öring i Gammkarbäcken, utveckling sedan 2019. Obs notera att skalan på Y-axel skiljer sig åt mot Högnäsån.
