2019-12-05

Rapport

Inventering och elfiske i Brattbäcken,  
Gamm-Karbäcken samt Högnäsån  
inom Tåsjö FVOF 2019

*Tina Hedlund*  
*Aquanord AB*

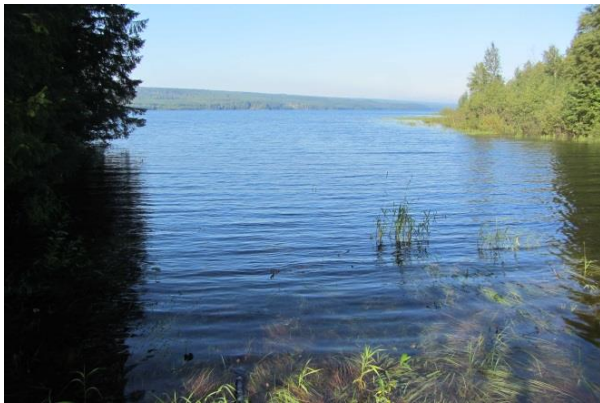
Figur 3. Brattbäckens utlopp i Tåsjön.

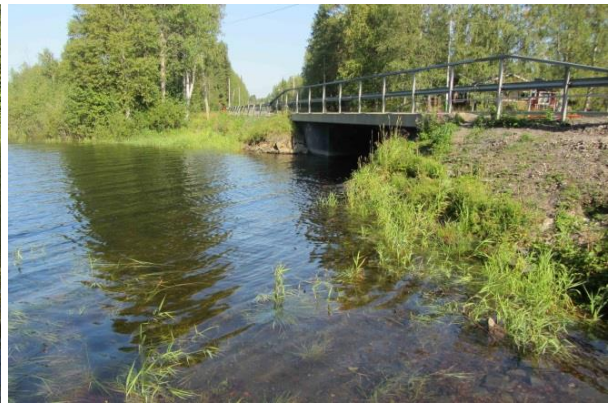
Figur 4. Vägbro vid Brattbäckens utlopp i Tåsjön.

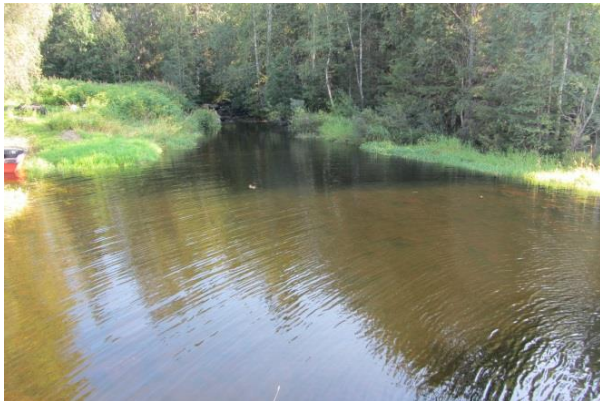
Figur 5. Uppdämt mynningsområde uppströms bron.

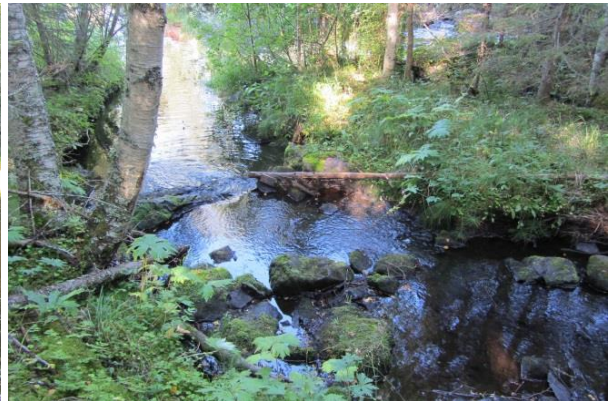
Figur 6. Nedersta strömsträcken i Brattbäcken vid punkt A.

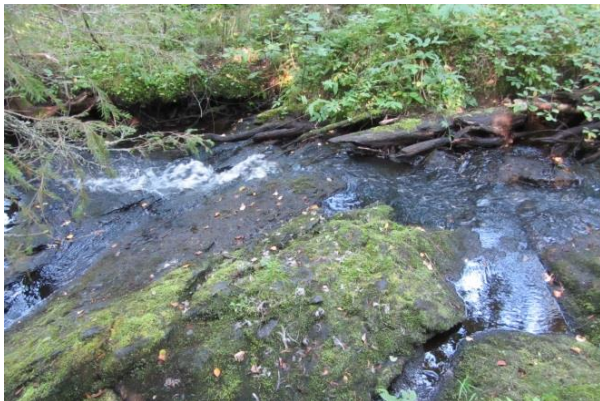
Figur 7. Trolig riskista i vänster fåra vid punkt A invid håll, dock inte beskriven som ett eget objekt.

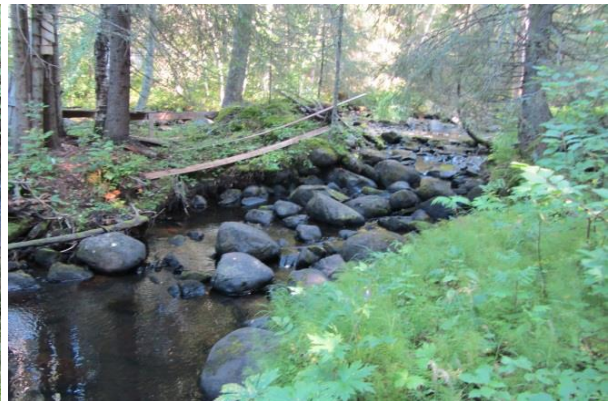
Figur 8. Blockrik strömsträcka ovan figur 7.

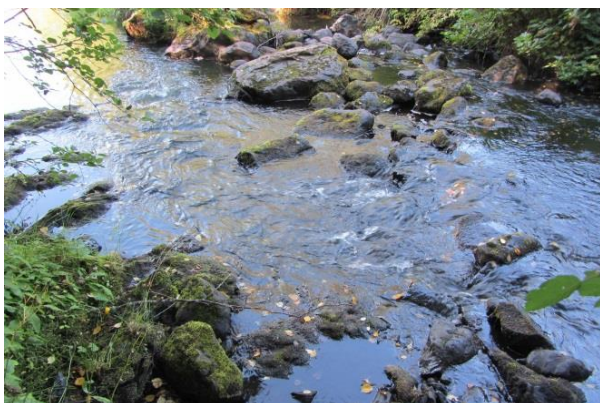
Figur 9. Strömsträcka i den högra fåran vid punkt A.

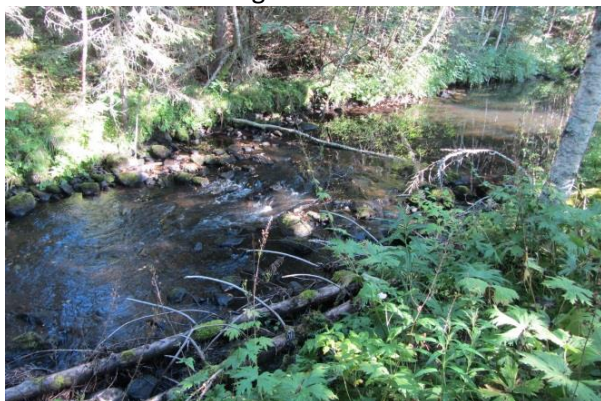
Vid punkt B (figur 11) övergick strömsträcken i ett lugnt selområde med nästan stillastående vatten (punkt C, figur 13). Detta var omgärdat av höga vallar, framförallt på bäckens vänstra sida (figur 12).

Figur 11. Strömsträckan övergår i lugnvatten vid B.

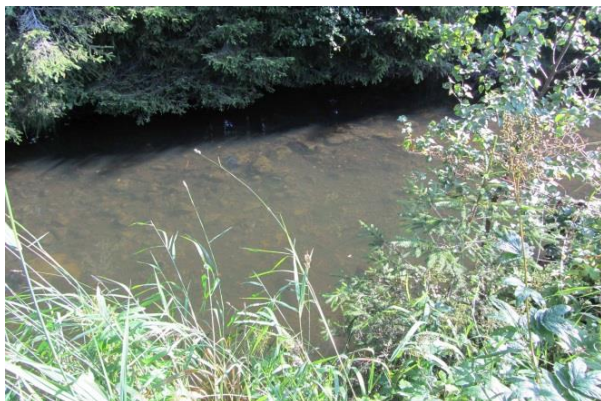
Figur 13. Lugnvatten vid punkt C.

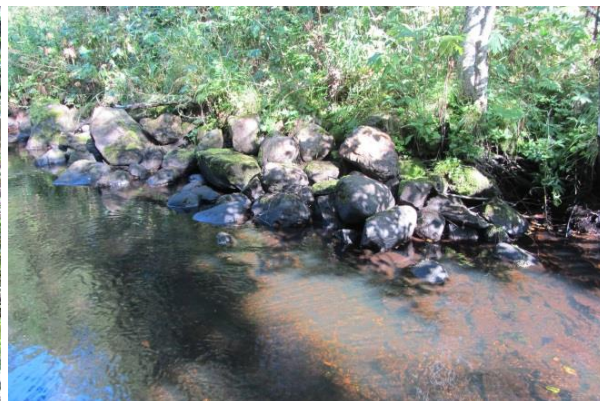
Dessa utgjordes troligen av schaktat material, vilket vanligen innebär en blandning av block och sten men sannolikt även med väsentlig inblandning av jordmassor. Längst upp på vallen fanns även en rensning av block, 1v. Längre upp längs lugnvattnet återfanns rensningen 2h (figur 14). Vid punkt D fanns det även gott om lekgrus och sand i bottenstratet. Vattenflödet var dock så lågt att detta till stora delar var torrlagt.

Figur 14. Rensningen 2h.

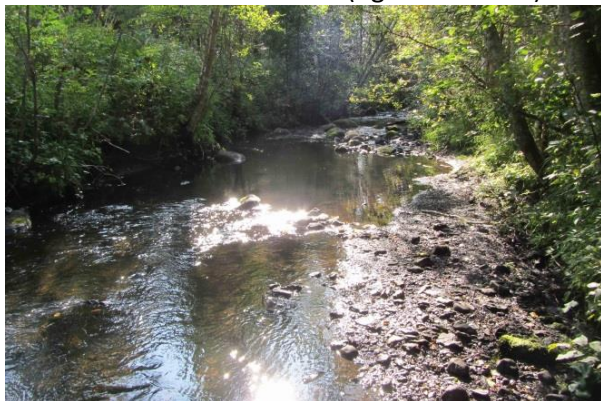
Figur 15. Grus och sten vid punkt D.

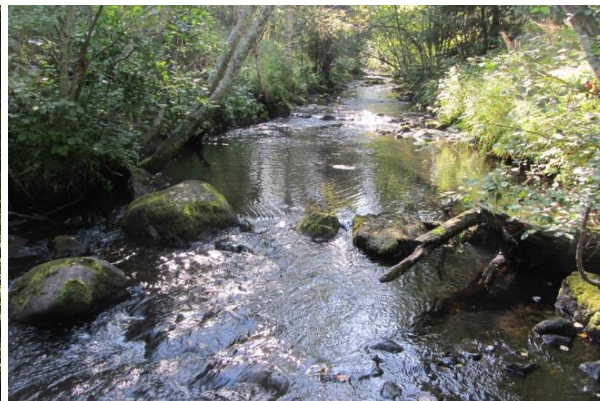
Från punkt D och uppströms övergick bäcken även till att återigen vara strömmande (figur 15). Sträckan var inte blockrik, men det fanns ett fåtal block i fåran varav ett flertal var placerade i tröskelliknande formationer (figur 16 och 17).

Figur 16. Mindre trösklar från punkt D och uppströms.

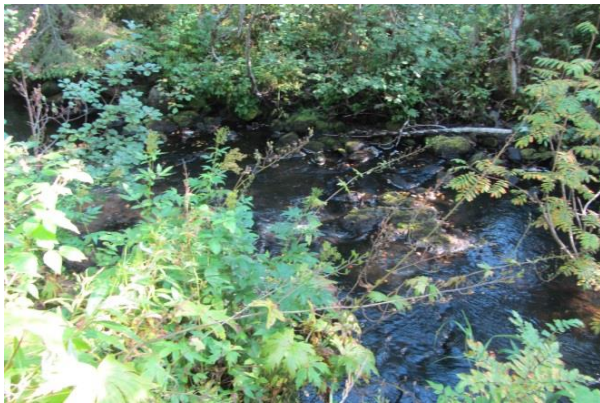
Figur 17. Strömsträcka med trösklar uppströms punkt D.

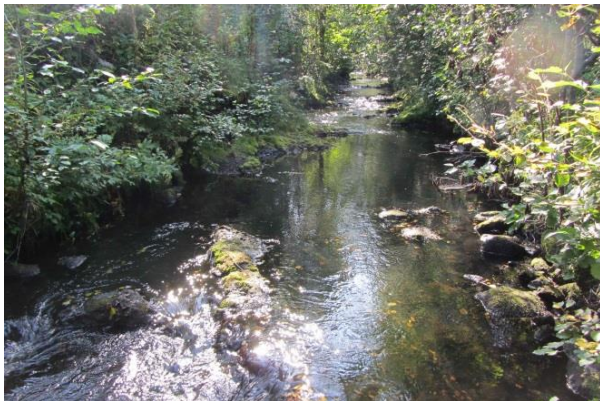
Uppe på den schaktade vallen längs bäckens vänstra sida fanns ett flertal block som skulle kunna återföras till fåran (figur 18). I denna strömsträcka placerades även den nedre av de två elfiskelokalerna, vilken benämndes "nedan sågen" (figur 19) och i vilken amerikansk bäckröding och ett bäcknejonöga fångades.

Figur 19. Strömsträcka ovan punkt D där elfiskelokalen placerades.

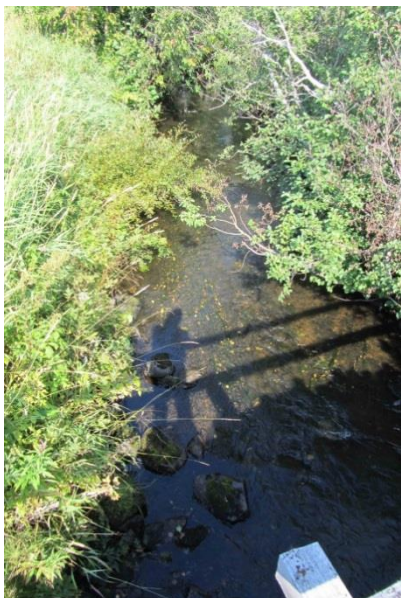
Figur 22. Nedströms vy från bron vid punkt F.

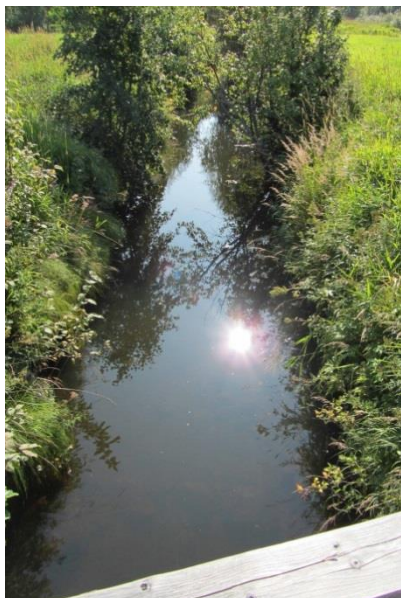
Figur 23. Uppströms vy från bron vid punkt F.

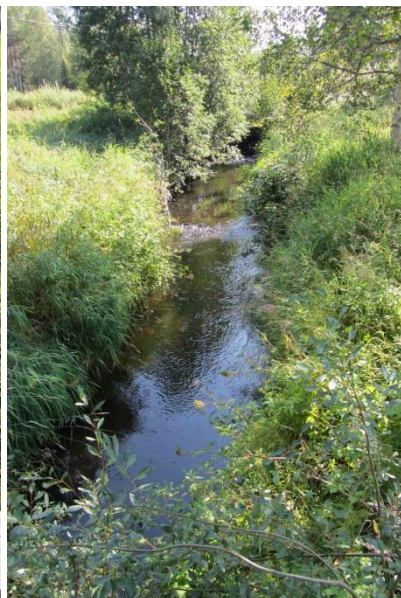
Figur 24. Vy från punkt H.

Vid punkt H fanns en liten bro (figur 24). Nedströms denna var bäcken nästan stillastående med sand och enstaka block i botten. Uppströms bron fanns två korta strömnackar med grusmaterial i botten. Vid punkt I fanns ytterligare en bro, denna gång i betong (figur 25 och 26). Skicket medför att bron fungerade bra som gångbro, men den var kraftigt bevuxen av mossa och tyngre passager kan inte säkerställas. Ned till bron, på åns högra sida, ledde en väg vars nedre del var omgärdad av ett antal större block varav vissa möjligen kan läggas ut i bäcken. Under bron var vattnet strömmande och blocken skulle kunna nyttjas för utläggning i detta område.

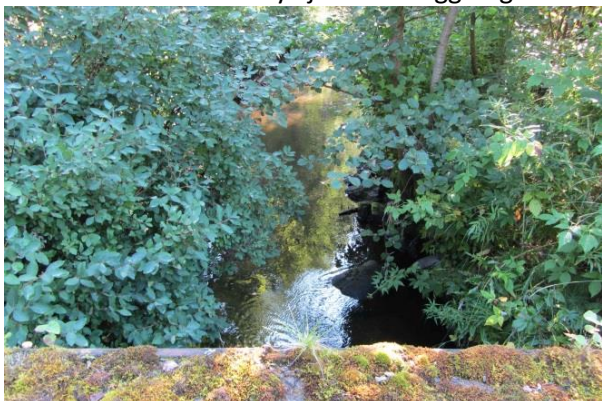
Figur 25. Uppströms vy från punkt I.

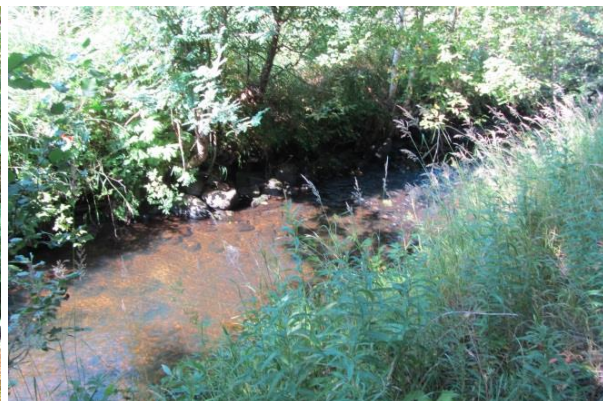
Figur 26. Vy uppströms punkt I.

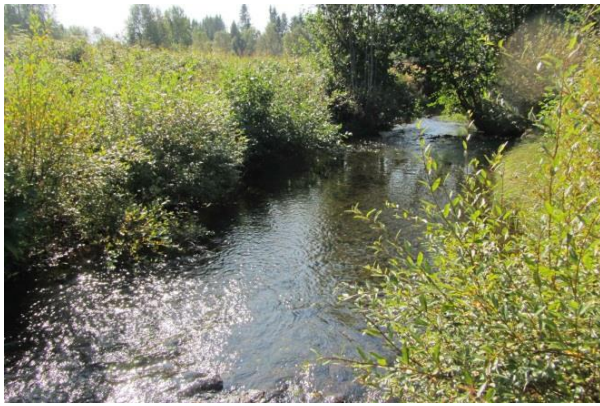
Figur 31. Vy över Brattån vid kraftledningen nedan punkt L.

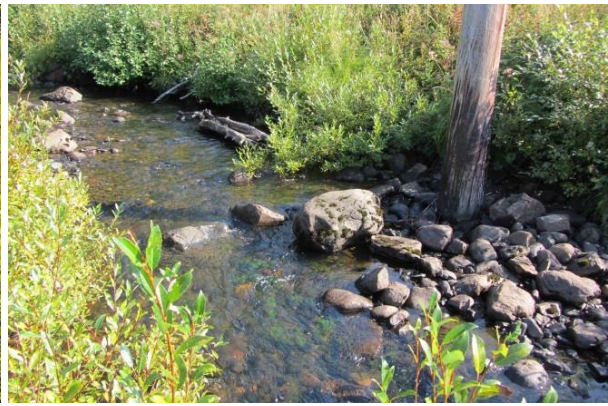
Figur 32. Strömsträcka vid kraftledningen.

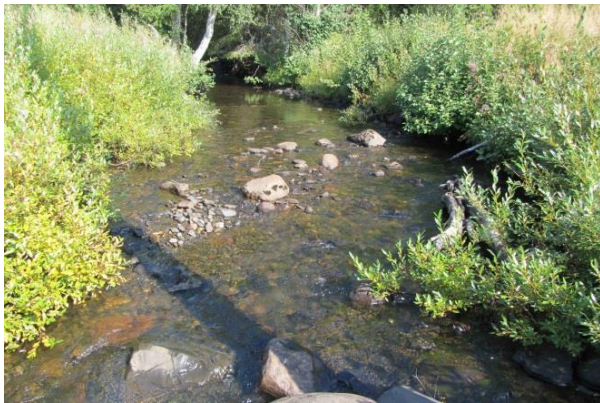
Figur 33. Sten- och grusbotten med inslag av mindre block invid kraftledningen.

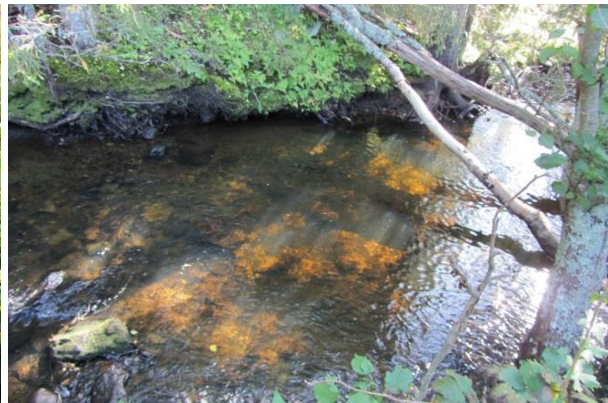
Figur 34. Djupare strömsträcka ovan kraftledningen.

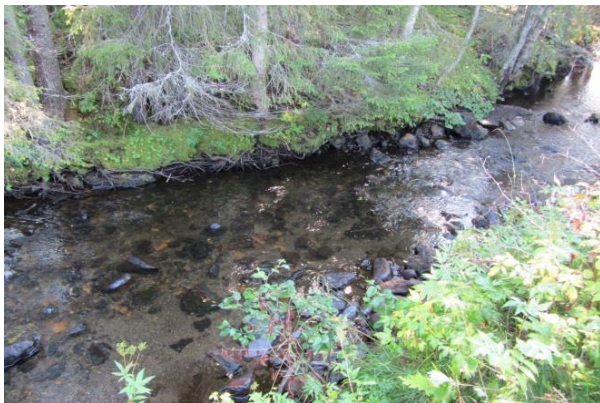
Figur 35. Strömsträcka med stort inslag av sand i botten.

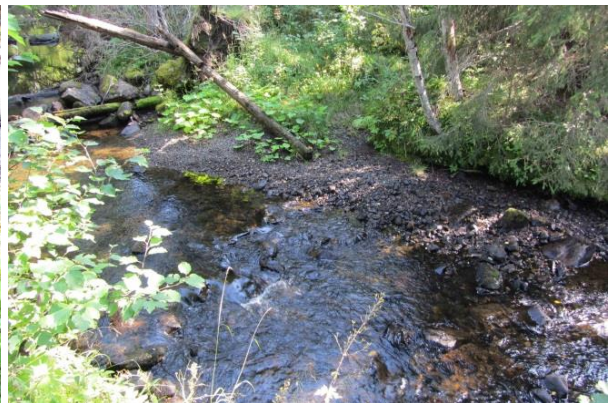
Figur 36. Grusbotten strax nedan 4v.

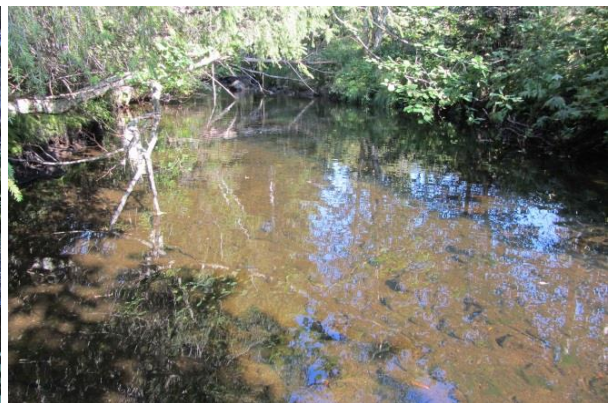
Figur 38. Selområde uppströms 4v.

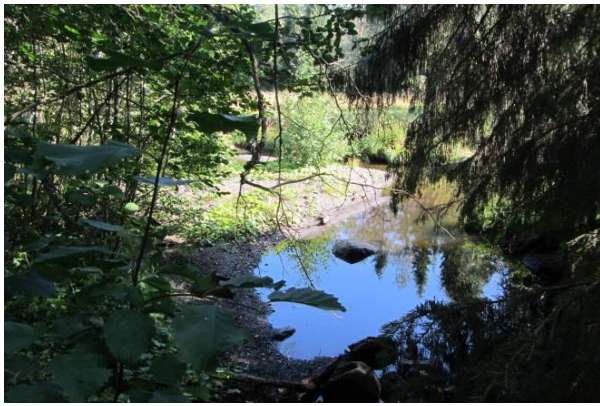
Figur 39. Meandring runt torrlagd udde av sten och grus.

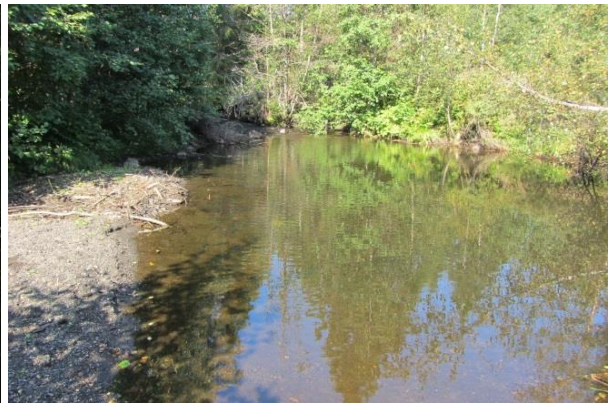
Figur 40. Selområde strax nedströms punkt M.

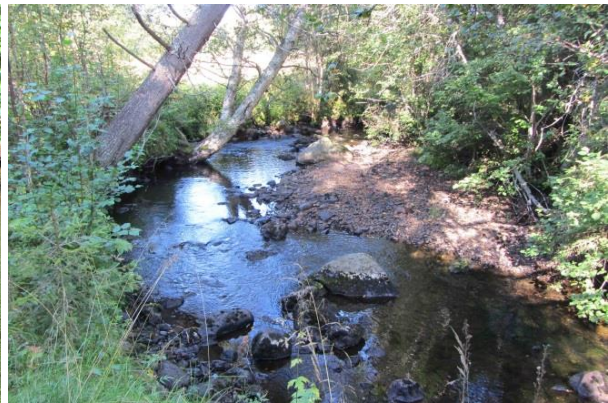
Figur 42. Strömsträcka med gott om beskuggning.

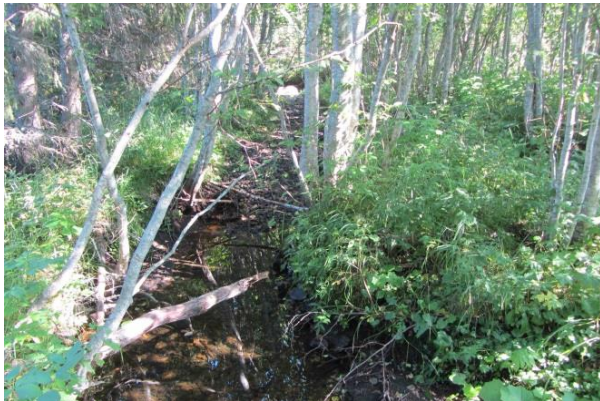
Figur 43. Torrlagd sidofåra vid punkt M.

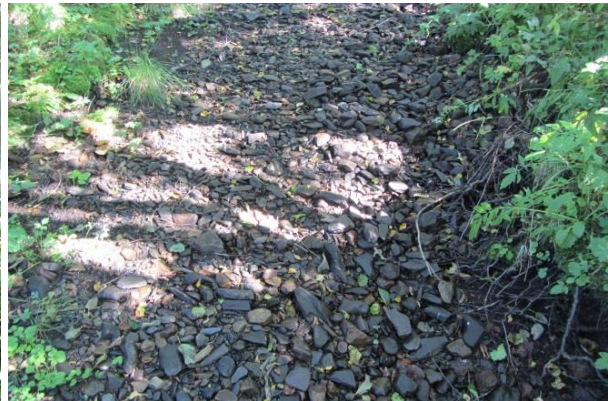
Figur 44. Närbild av bottenstrukturer i området.

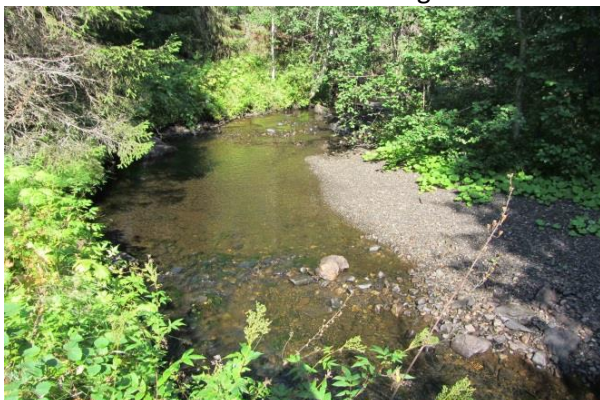
Figur 45. Nedre delen av elfiskelokalen vid punkt N.

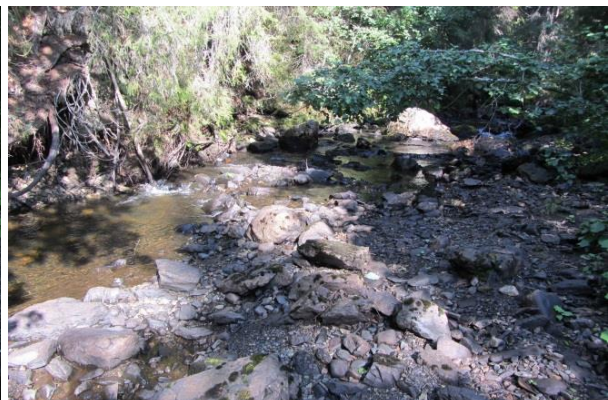
Figur 46. Mittersta delen av elfiskelokalen vid punkt N.

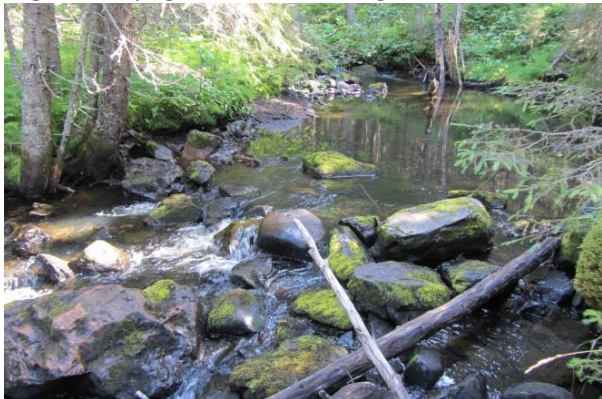
Figur 47. Översta delen av elfiskelokalen vid punkt N.

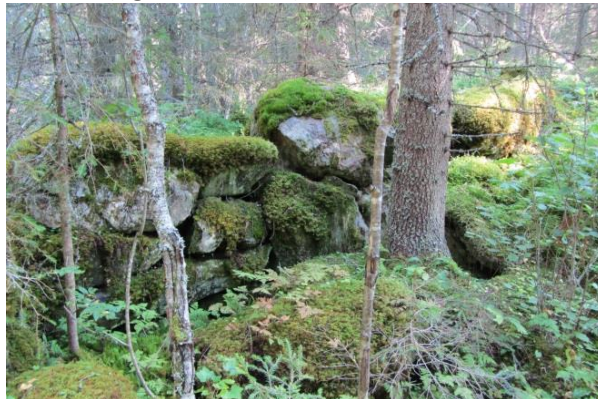
På vänstra sidan om bäcken invid den övre delen av elfiskelokalen fanns rensningen 5v placerad en bit upp på land (figur 48). Placeringen tedde sig lite märklig vid inventeringen då den var relativt högt placerad men närstudier av markskuggningskartan i figur 2 tyder på att rensningen tidigare kan ha styrt vattnet vid perioder av riktigt höga flöden. Uppströms rensningen fanns även gott om översvåmningsfårar i skogen omkring punkt O, vilket visar att bäcken tidvis tar andra vägar. Bäcken innehöll även mer block i detta område än i sträckorna längre nedströms och området bedömdes utgöra lämpligt habitat för öring och andra laxartade fiskar (figur 49 och 50).

Figur 48. Rensningen 5v, av grova block, placerad i skogen.

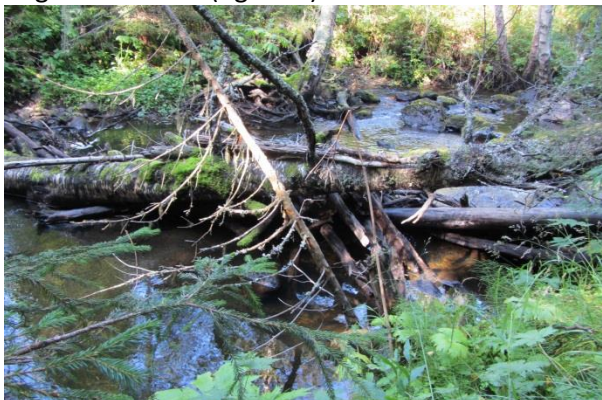
Vid punkt P påträffades träd och stockar som hade ansamlats i en bröt (figur 51). Denna utgjorde en vandringssvårighet/vandringshinder vid det låga vattenflöde som var i ån. För att säkerställa fria fiskvandringsvägar kan detta därmed behöva rivas ut. Trävirket i sig gör dock nytta i fåran varför delar av materialet kan lämnas på ett sådant sätt i bäcken att det inte utgör vandringssvårigheter för fisk utan istället bidrar med skydd och variation i fåran. Uppströms punkt P var fåran mer blockrik än tidigare och framförallt mängden stora block ökade (figur 52). Vid punkt Q hade ett flertal träd fallit över bäcken och bidrog med både skydd och skugga för de vattenlevande organismerna (figur 53). Vid punkt R hade dock ytterligare en stor bröt bildats av träd, grenar och stockar vid ett tidigare höglödestillfälle (figur 54).

Figur 51. Trädbröt vid punkt P.

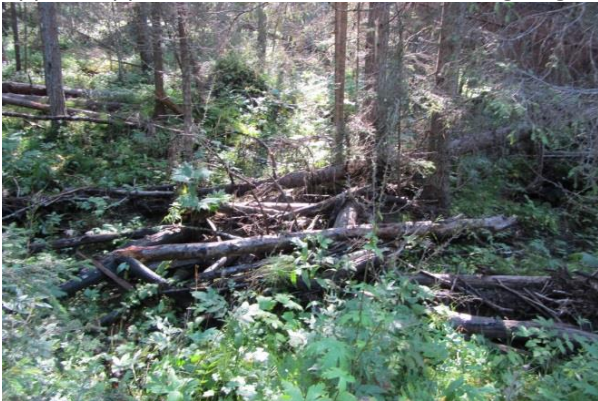
Bröten utgjorde ett totalt vandringshinder för fisk i bäcken vid det aktuella vattenflödet och hindrade även vattnet vid högflöde i bäcken. Detta var tydligt genom att stora mängder material även spolats upp i ett flertal högar på stränderna och en bit in i skogen (figur 55). Uppströms hindret hade fint material i form av sand sedimenterat där vattnet blev stillastående (figur 56). Vandringshindret bör öppnas upp för att säkerställa fria vandringsvägar, på samma sätt som objekt P.

Figur 55. Uppspolade träd invid punkt R.

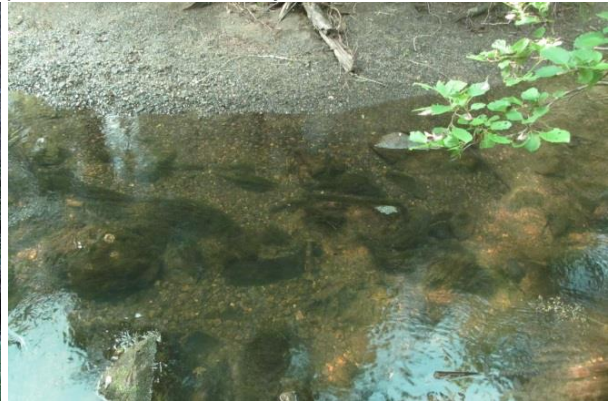
Figur 56. Sand- och grusbotten ovan punkt R.

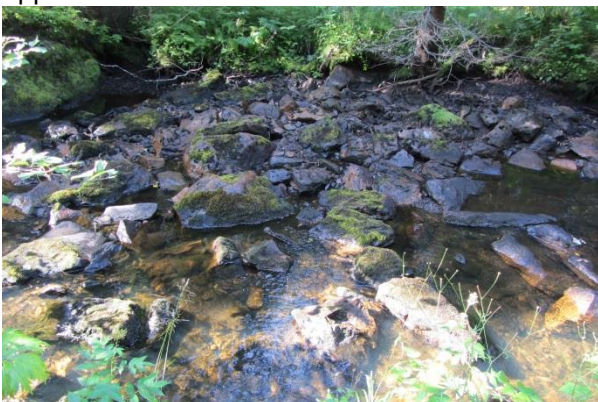
Vid punkt S var fåran återigen mycket blockrik och det var tydligt att bäcken inte hade rensats för flottningsändamål (figur 57). Ytterligare lite längre uppströms, vid T, var blocken mossbevuxna (figur 58), vilket tyder på ett relativt stabilt vattenflöde i bäcken samt skuggiga och fuktiga förhållanden. Då strömlevande arter så som öring både är beroende av kontinuerliga flöden även under torra perioder och dessutom kan missgynnas av för mycket solstrålning, vilket värmer upp vattnet, tyder mossan på mycket goda förutsättningar för öring och andra laxartade fiskar. Då elfisket vid punkt N endast visade på förekomst av amerikansk bäckröding är det dock sannolikt endast denna art som finns även uppströms elfiskelokalerna.

Figur 57. Blockig sträcka vid punkt S.

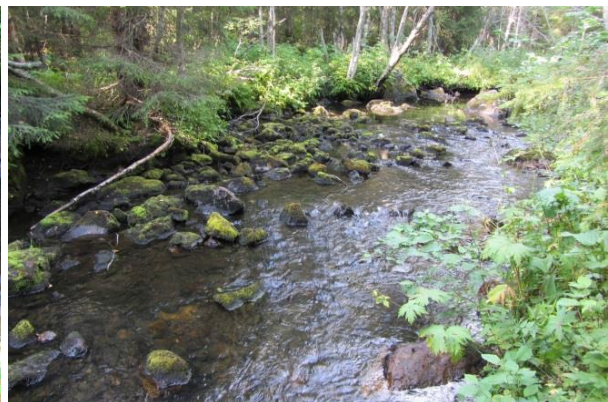
Figur 58. Mossiga block vid punkt T.

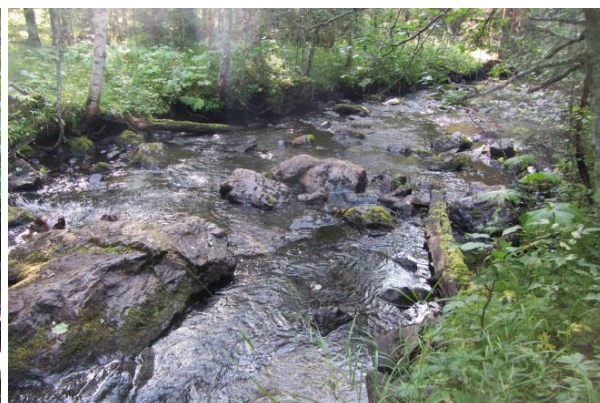
Figur 62. Vy vid punkt W.

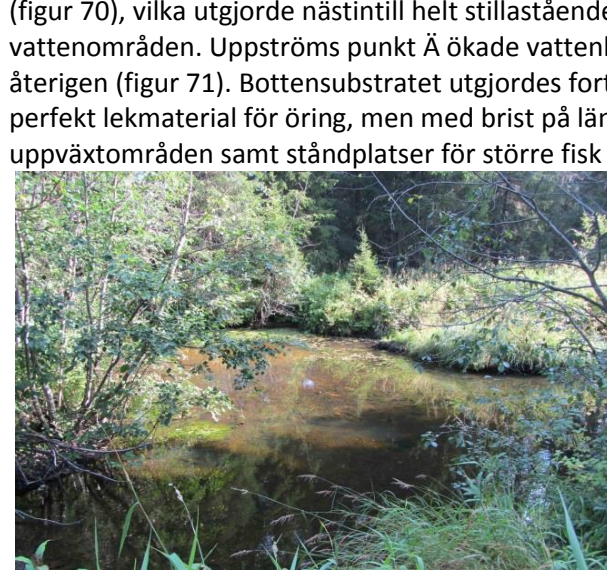
Figur 70. Stillastående av intill bäcken vid punkt Ä.

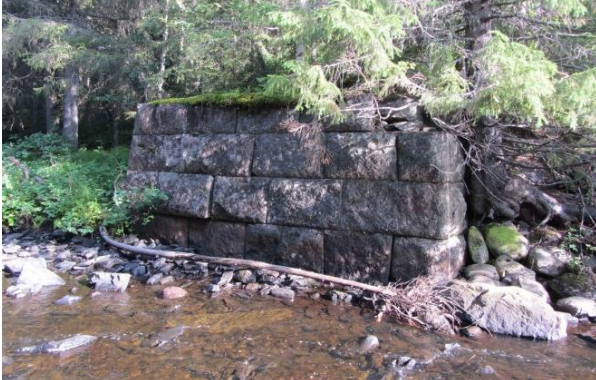
Figur 83. Gammalt brofäste av kilsten (objekt 2).

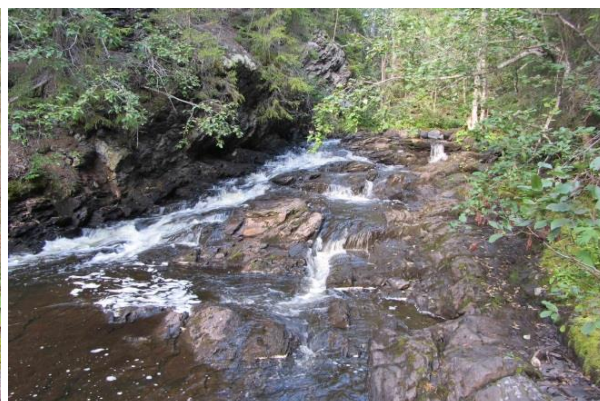
Hållområdet vid punkt B bedömdes som en vandringsvårighet för fisk vid låga vattenföringar då vattendjupet över den ca 15 meter långa hällen var mycket litet (figur 100). Vattenhastigheten var även hög, varför vandringsvårigheterna kan kvarstå även vid något högre vattenflöde, framförallt för mindre fiskar.

Figur 100. Fors över hållområde vid punkt B.

Om åtgärder skall genomföras i Gamm-Karbäcken bör dessa genomföras nedströms den första vandringsvårigheten vid punkt B. De många vandringsvårigheterna uppströms denna punkt hindrar fisken i bäcken att enkelt vandra mellan de olika strömsträckorna. De lämpliga åtgärderna nedströms punkt B är utläggning/omflyttning av det grövre materialet från fårans sidor till den djupare delen av fåran samt eventuellt utläggning av lekgrus i anlagda lekbottnar. Åtgärder kan genomföras manuellt men underlättas om de genomförs med hjälp av grävmaskin. Om grävmaskin nyttjas bör även ett antal djupare höljor anläggas inom sträckan då djupet är relativt homogent inom denna. Dessutom bör bråten som håller på att täppa igen vägtrumorna plockas bort.

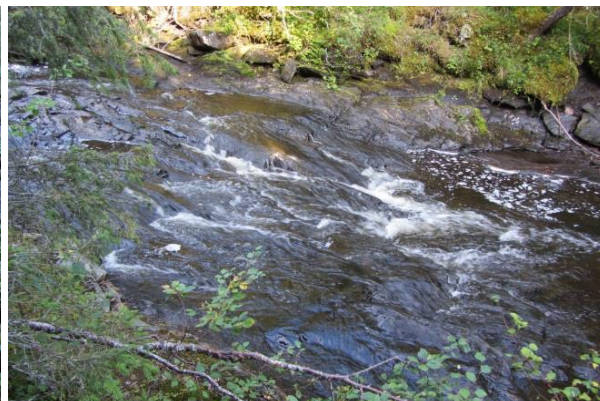
Uppströms hållen vid punkt B blev bäcken återigen blockrik (figur 101) innan nästkommande hållområde med vandringsvårigheter påträffades vid punkt C (figur 102-104). Denna sträcka på omkring sju meters längd hade en fallhöjd på ca två meter. Fallhöjden i kombination med det släta bottensubstratet och tunna vattenlagret över hållen vid aktuell vattenföring, utgjorde en betydande vandringsvårighet, eller möjligen ett vandringshinder för fisk.

Figur 102. Häll med tunt vattenlager vid punkt C.

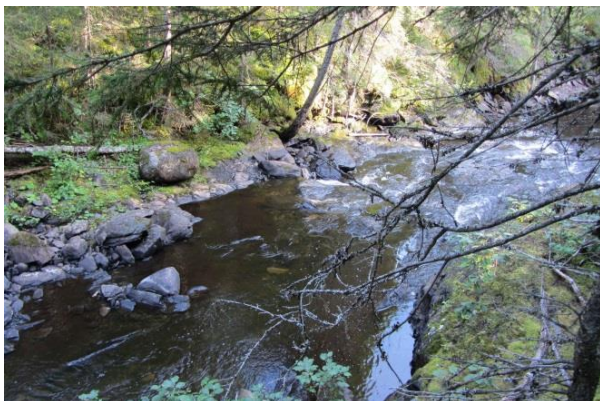
Figur 103. Nedströms vy över punkt C.

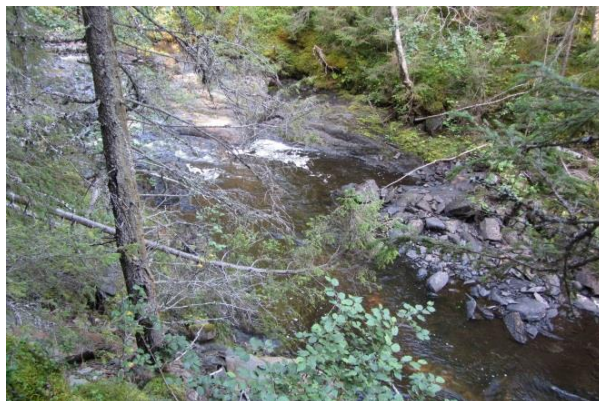
Figur 104. Uppströms vy ovan punkt C.

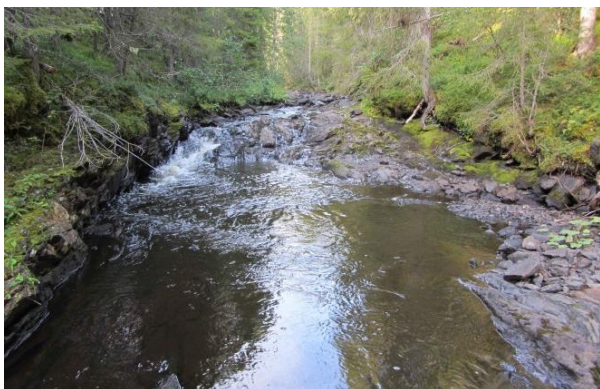
Vid punkt D fanns ytterligare ett brant hållparti (figur 105). Uppströms detta påträffades dels en del grus, men även en hölja (figur 106) innan nästkommande håll med vandrings svårigheter (figur 106 och 107) vid punkt E. Även denna håll var relativt brant med ett förhållandevis tunt forsande vattenlager, vilket utgjorde vandrings svårigheter för fisk, åtminstone vid aktuellt vattenflöde. Då samtliga vandrings svårigheter från punkt B och uppströms utgjordes av hållområden är dessa svåra att åtgärda. Utläggning av block för att fylla upp och tröskla bort delar av fallhöljden förbi hållområdena är mycket svårt då blocken sannolikt kommer att röra sig nedströms under högflödesperioder. Vandrings svårigheterna är emellertid naturliga varför de inte heller med säkerhet bör åtgärdas.

Figur 106. Hölja med hållområde (punkt E).

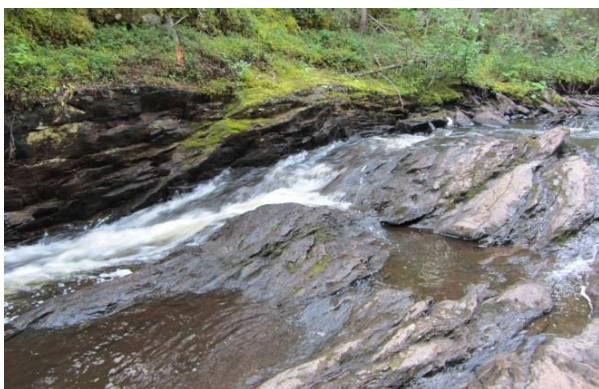
Figur 107. Sidovy över hållområde vid punkt E.

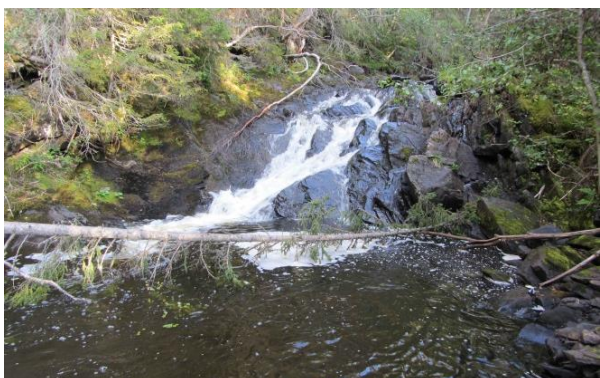
Figur 114. Vattenfall vid punkt G.

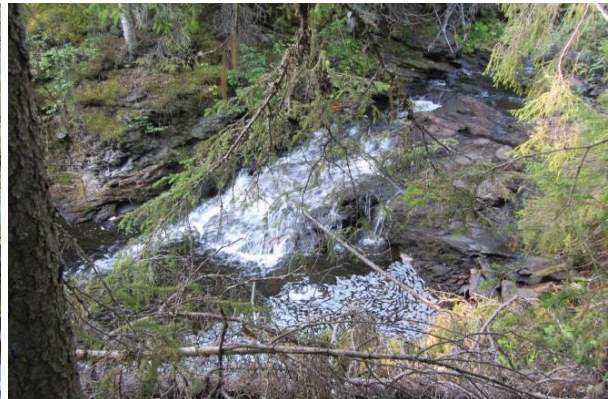
Figur 127. Vattenfall vid punkt B.

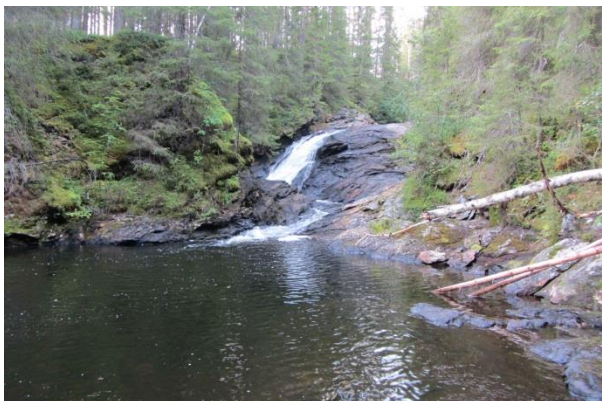
Uppströms vattenfallet fanns en fin strömsträcka på ca 50 meter vid punkt C där den noterade fisken påträffades (figur 129-130). Inom sträckan fanns dock en utströmningspunkt med kraftiga järnutfällningar (figur 131). Även denna strömsträcka avslutades med en större hölja nedan ett vattenfall (punkt D) (figur 132-133). Detta vattenfall utgjorde däremot totalt vandringshinder för fisk om än det fanns fina strömsträckor uppströms vattenfallet (figur 134).

Figur 132. Vattenfall vid punkt D.
